Reseña Vértice Geodésico 21-jun-2025

Número.....: 20613
Nombre.....: Vedadillo
Municipios: Falces
Provincias: Navarra
Fecha de Construcción.....:
Pilar con centrado forzado..: 1,20 m de alto, 0,30 m de diámetro.
Último cuerpo.....: 0,56 m de alto, 0,95 m de ancho.
Total cuerpos.....: 1 de 0,56 m de alto.

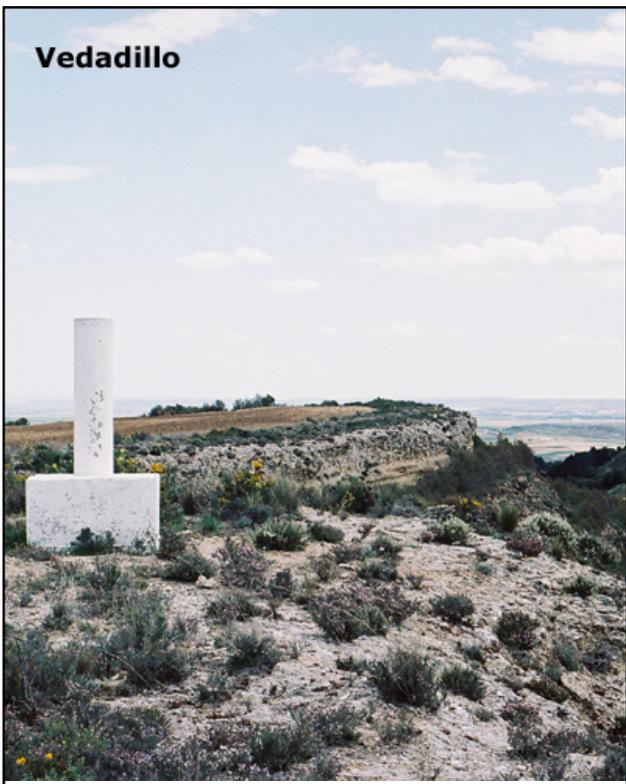
Situación:
 En una zona llana, a unos 100 metros de la carretera, junto a linde y borde de un cortado de poca altura.
