Reseña Vértice Geodésico

Número....: 21584 Nombre....: Cal Roger

Municipios: Montferrer i Castellbò; Les Valls de Valira

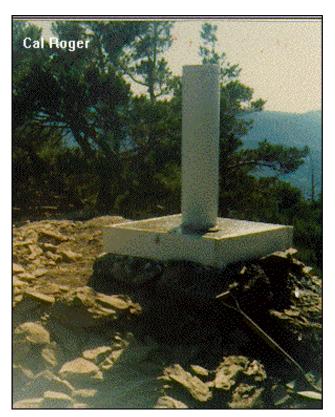
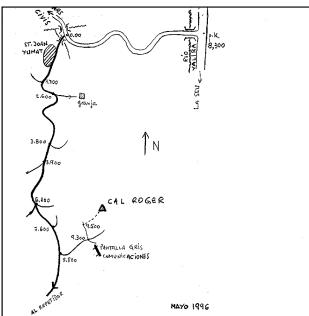
REGENTE.La cabeza del pilar tiene en su base desperfectos y el centrado forzado ha sido sustraido. Vértice observado con GPS.

Pilar: Deteriorado Informe del estado del Verfice: InfoRG.pdf Base: Bueno
