Reseña Vértice Geodésico 21-jun-2025

Número.....: 23798
Nombre.....: Perdiguera
Municipios: Estépar
Provincias: Burgos
Fecha de Construcción.....: 01 de enero de 1987
Pilar sin centrado forzado...: 1,20 m de alto, 0,30 m de diámetro.
Último cuerpo.....: 1,00 m de alto, 1,00 m de ancho.
Total cuerpos.....: 1 de 1,00 m de alto.

023798 Perdiguera

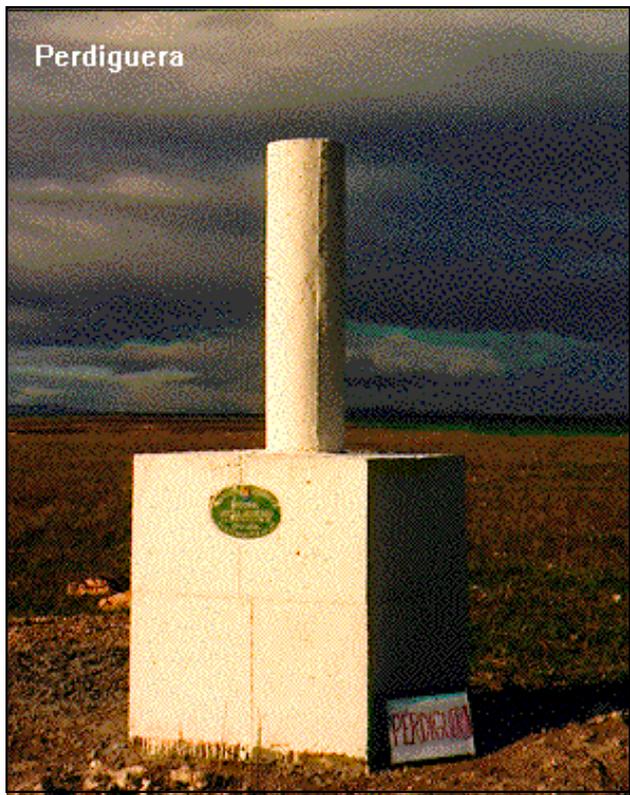
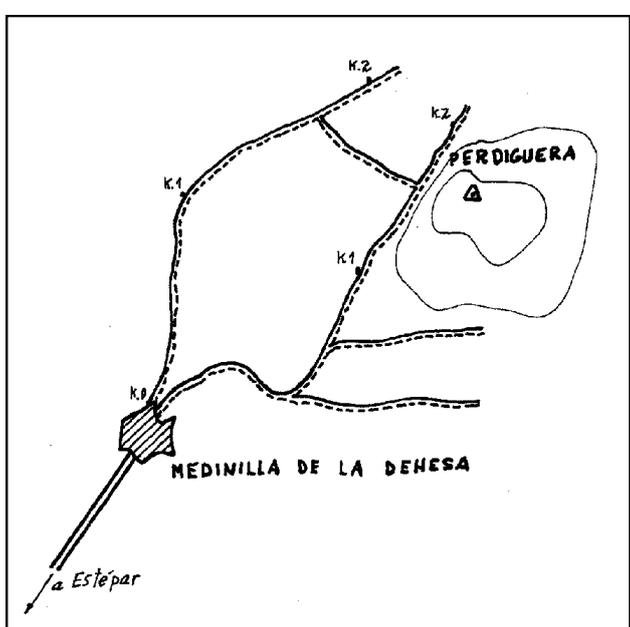
Situación:
Situado en el alto del mismo nombre.

Acceso:
Desde Medinilla de la Dehesa se puede llegar al vértice por dos caminos, siendo el más cómodo el de menor pendiente. Dichos caminos van al Alto de los Coronillas, donde se encuentra el vértice y que dista del pueblo unos 2 Km. escasos.
