Reseña Vértice Geodésico 21-jun-2025

Número.....: 24637
Nombre.....: Batarillo
Municipios: Asín
Provincias: Zaragoza
Fecha de Construcción.....: 01 de enero de 1981
Pilar sin centrado forzado...: 1,20 m de alto, 0,30 m de diámetro.
Último cuerpo.....: 1,00 m de alto, 1,00 m de ancho.
Total cuerpos.....: 1 de 1,00 m de alto.

024637 Batarillo

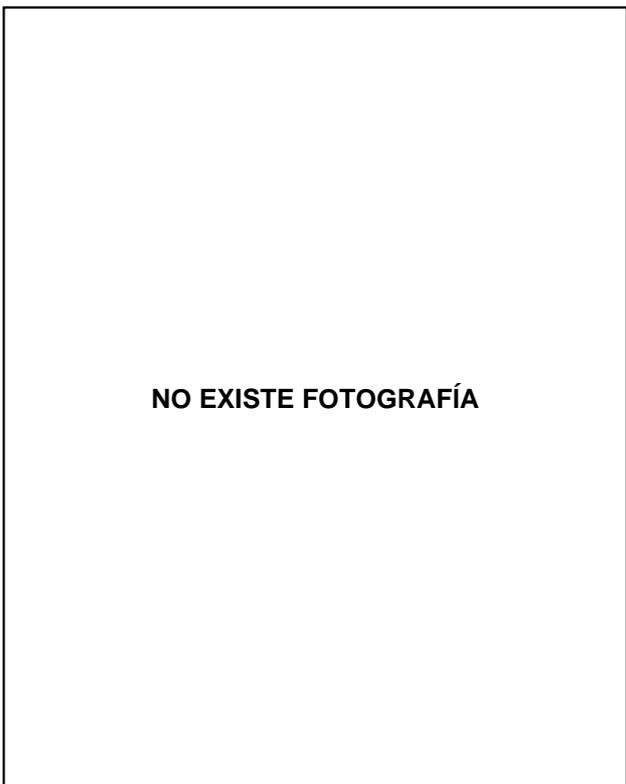
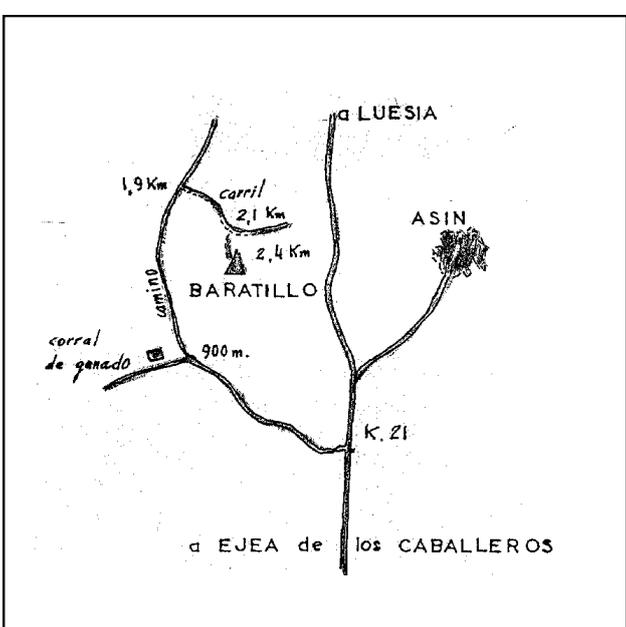
Situación:
 Situado en el lugar conocido por "Alto de Batarillo", en terreno de erial y al N.E. del pueblo de Asín.

Horizonte GPS:
 Despejado
