Reseña Vértice Geodésico

Número.....: 24823
Nombre.....: Santacoba
Municipios: Igríes
Provincias: Huesca
Fecha de Construcción.....: 10 de agosto de 1981
Pilar sin centrado forzado...: 1,20 m de alto, 0,30 m de diámetro.
Último cuerpo.....: 0,50 m de alto, 1,00 m de ancho.
Total cuerpos.....: 1 de 0,50 m de alto.

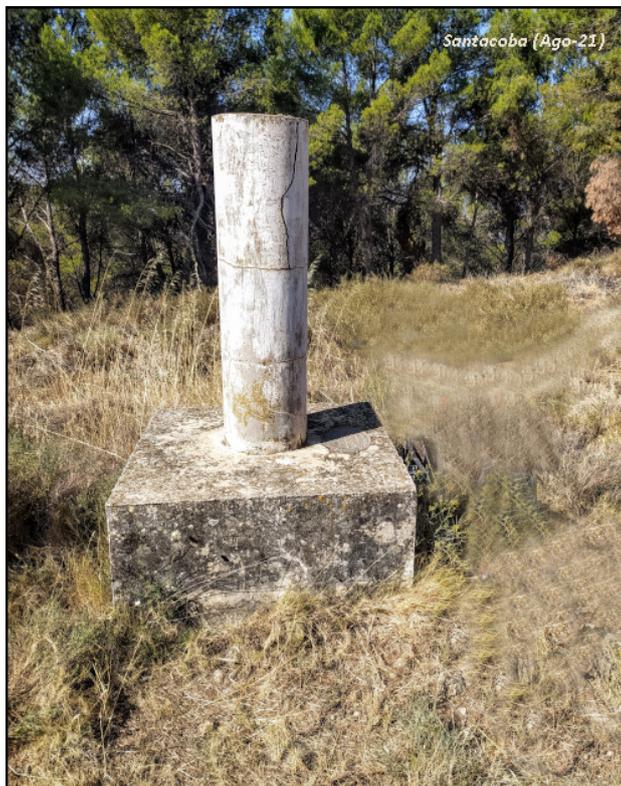
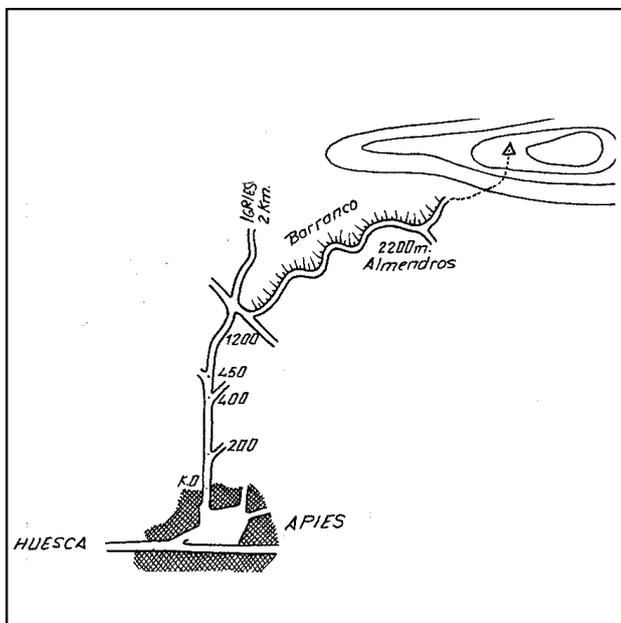
Situado en el extremo S. de la meseta que hay en el cerro de Santocoba.

Desde Apiés se sale por el camino que, en dirección O., va a Igríes; a los 200 m. y 400 m. se dejan dos caminos a la derecha y a 450 m. uno a la izquierda. A los 1.200 m. se llega a un cruce de caminos y de los dos que hay de frente, se sigue por el de la derecha, ya que el de la izquierda es el que va a Igríes. Este camino va bordeando el barranco de Santocoba y a los 2.200 m., contados desde el pueblo, tiene una bifurcación a la izquierda, se entra por este camino y a los 150 m. se deja el vehículo. A pie, cerro arriba, se llega a la señal en 10 minutos.
