# Reseña Vértice Geodésico

Número.....: **26813**  
Nombre.....: **Curucuta**  
Municipios: **Asturianos**  
Provincias: **Zamora**  
Fecha de Construcción.....: **28 de octubre de 1991**  
Pilar sin centrado forzado...: **1,20 m de alto, 0,30 m de diámetro.**  
Último cuerpo.....: **3,00 m de alto, 1,00 m de ancho.**  
Total cuerpos.....: **1 de 3,00 m de alto.**

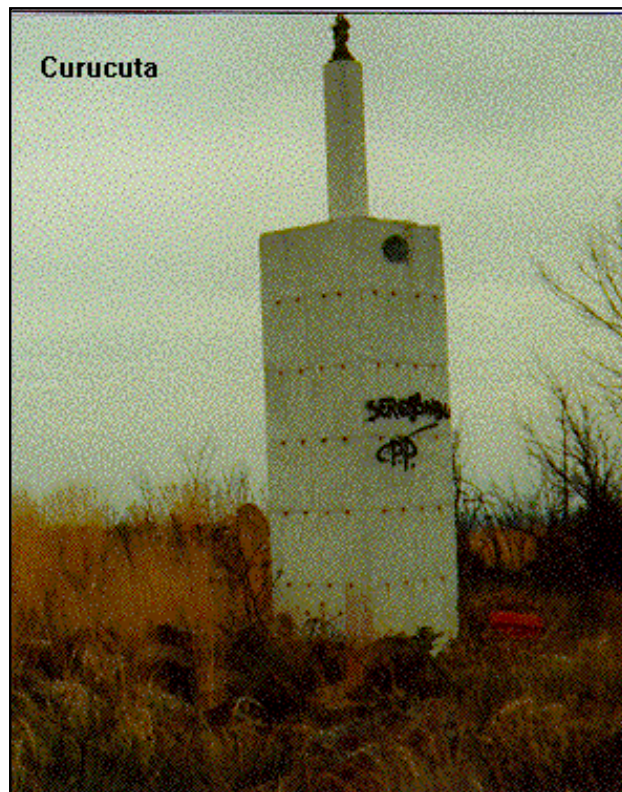
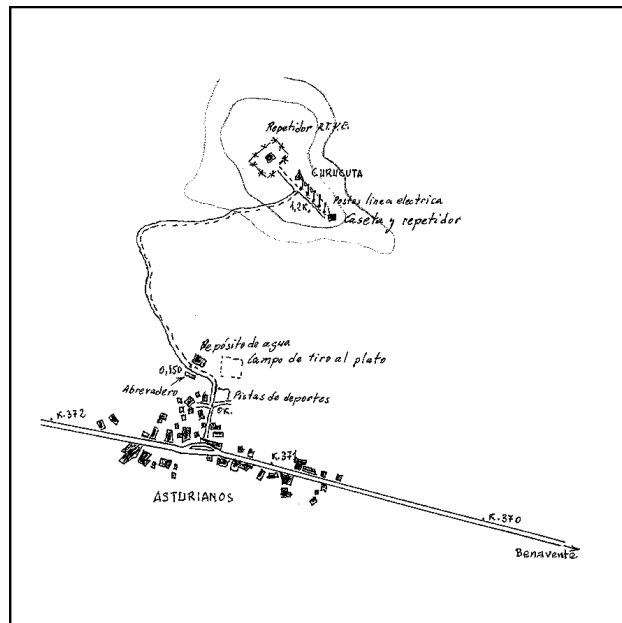
En lo alto del monte Curucuta, que está 1 km. al N. de Asturianos. La señal está frente al camino de subida a 4 m. del camino que va por la divisoria, que a la izda. va al repetidor e instalaciones cercadas de R.T.V.E. y a la dcha. a una caseta y otro repetidor.

Pates en mal estado.
