Reseña Vértice Geodésico

Número.....: 28447
Nombre.....: Santia
Municipios: Ejea de los Caballeros
Provincias: Zaragoza
Fecha de Construcción.....: 01 de enero de 1981
Pilar sin centrado forzado...: 1,20 m de alto, 0,30 m de diámetro.
Último cuerpo.....: 0,55 m de alto, 1,00 m de ancho.
Total cuerpos.....: 1 de 0,55 m de alto.

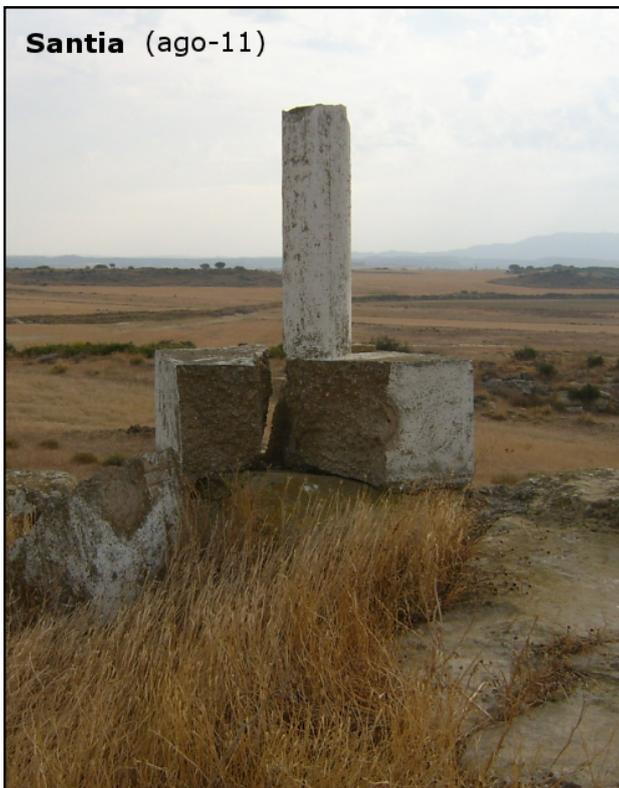
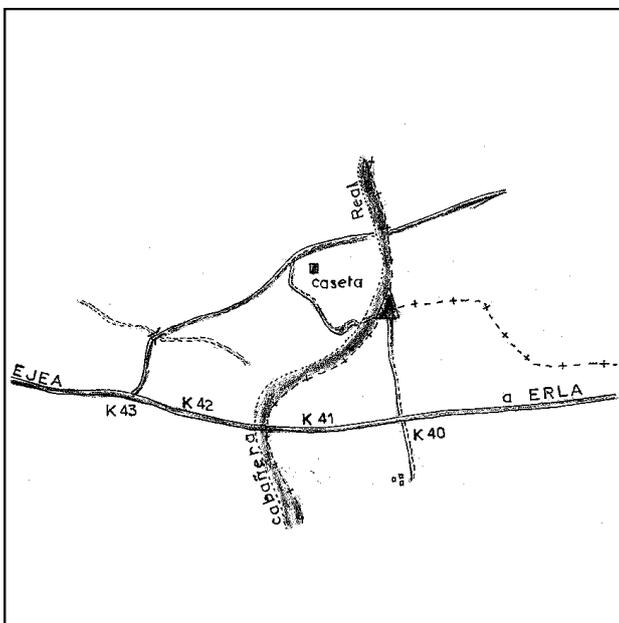
Santia (ago-11)

Probablemente la base ha quedado desplazada de su posición original.

Pilar: Desperfectos
Informe del estado del Vértice: [InfoRG.pdf](#)

Base: Desperfectos
