Red de Infraestructuras Geodésicas

Reseña Vértice Geodésico

Número....: 28903 Nombre....: Pilzán Municipios: Benabarre Provincias: Huesca

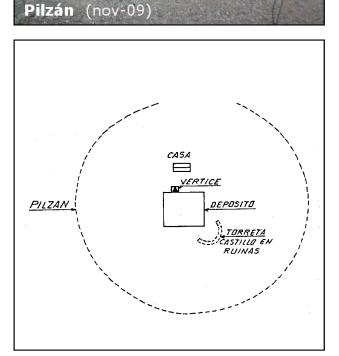
Situado en la parte alta del pueblo de Pilzán, junto al depósito de agua y encima de una losa de cemento a ras del suelo. También hay unas casas y las ruinas de un torreón del castillo.

Desde el pueblo de Pilzán se sube a pie hasta la señal.
