Reseña Vértice Geodésico

Número.....: 29169
Nombre.....: Turp
Municipios: Oliana
Provincias: Lleida
Fecha de Construcción.....: 30 de octubre de 1986
Pilar sin centrado forzado...: 1,20 m de alto, 0,30 m de diámetro.
Último cuerpo.....: 0,20 m de alto, 1,00 m de ancho.
Total cuerpos.....: 1 de 0,20 m de alto.

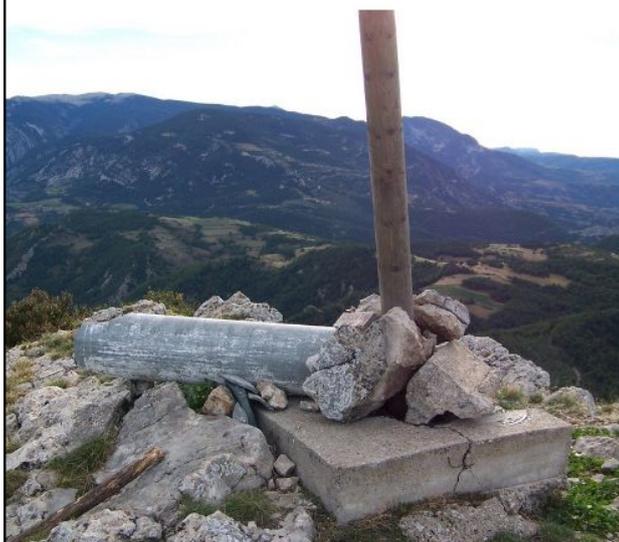
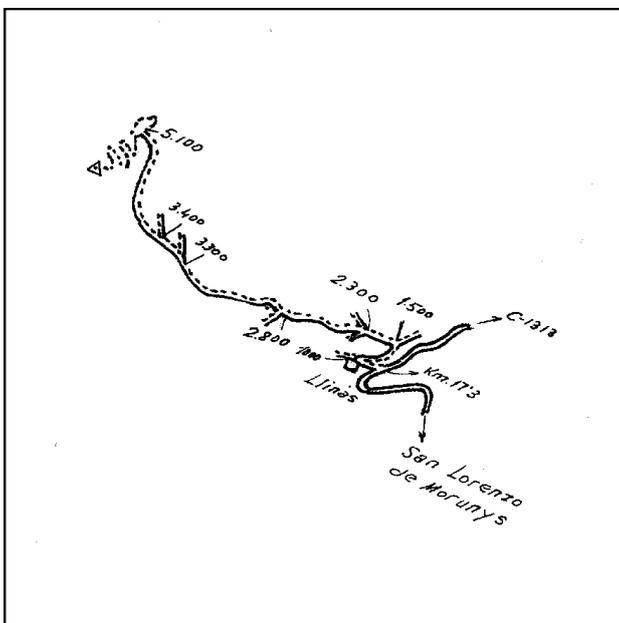
Turp (sep-2013)

Estado: 19 de septiembre de 2013
Pilar: Destruído **Base: Destruída**
 Informe del estado del Vértice: [InfoRG.pdf](#)
