## Reseña Vértice Geodésico

**Número.....:** 29446  
**Nombre.....:** Bellmunt  
**Municipios:** Sant Pere de Torelló  
**Provincias:** Barcelona  
**Fecha de Construcción.....:** 17 de mayo de 1979  
**Pilar sin centrado forzado...:** 1,20 m de alto, 0,30 m de diámetro.  
**Último cuerpo.....:** 0,20 m de alto, 1,00 m de ancho.  
**Total cuerpos.....:** 1 de 0,20 m de alto.

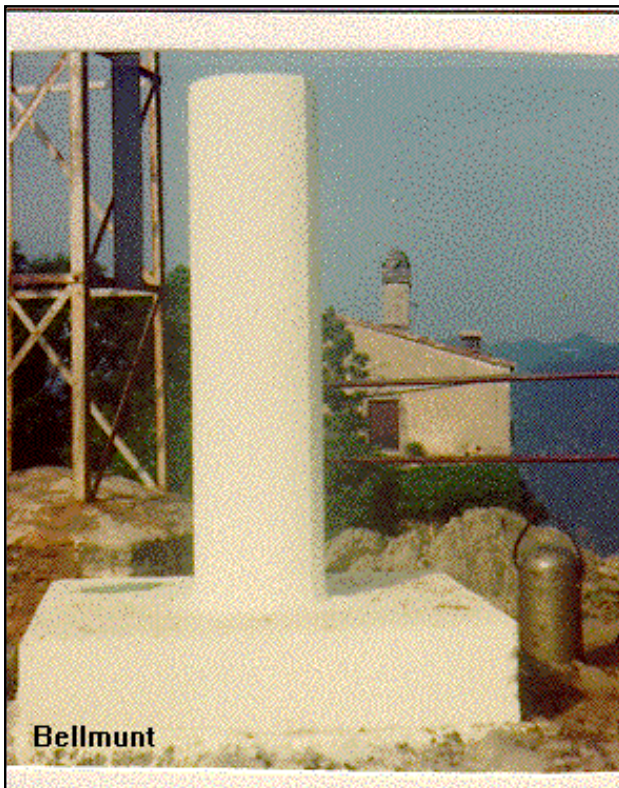
Bellmunt

Situado en el extremo E. de la estrecha cima de la Sierra Guenyada, a unos 75 m. al O. del Santuario de Nuestra Señora de Bellmunt, próximo a una antigua capillita que alberga una imagen y que ocupa la parte más alta de la cumbre, donde además hay una cruz de hierro tubular y una antena. El vértice está en lo más alto.

Posibles sombras de una antena y una cruz de hierro.
