Reseña Vértice Geodésico

Número.....: 30156
Nombre.....: Leiras
Municipios: Muíños
Provincias: Ourense
Fecha de Construcción.....: 20 de junio de 1982
Pilar con centrado forzado...: 1,20 m de alto, 0,30 m de diámetro.
Último cuerpo.....: 0,50 m de alto, 1,00 m de ancho.
Total cuerpos.....: 1 de 0,50 m de alto.

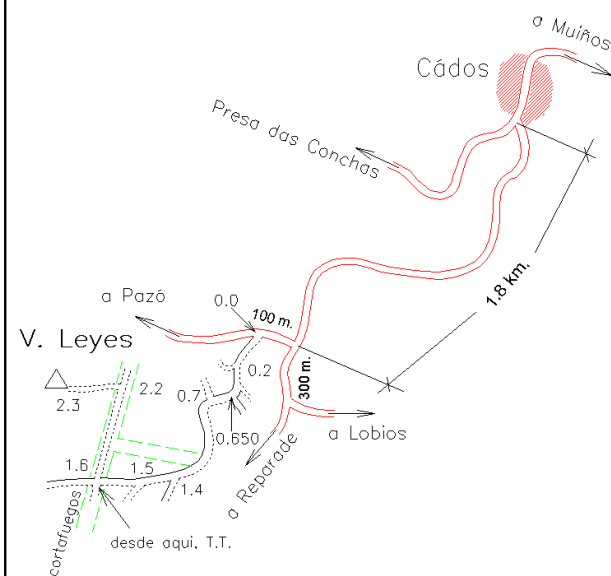
Leyes
22-06-82

Situado en lo más alto del monte Leyes, que está entre los pueblos de Pozos y Reparada; el terreno es de monte bajo de tojo.

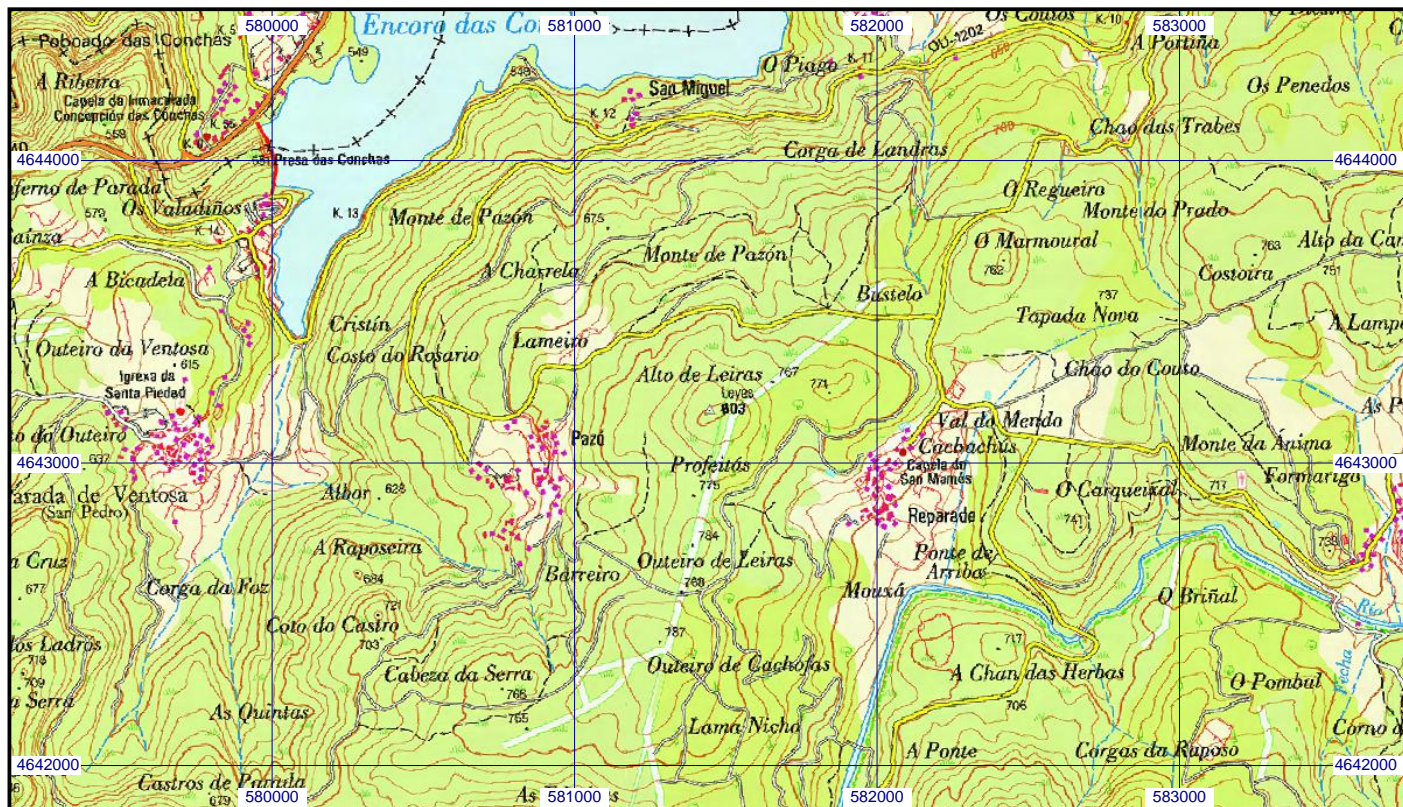
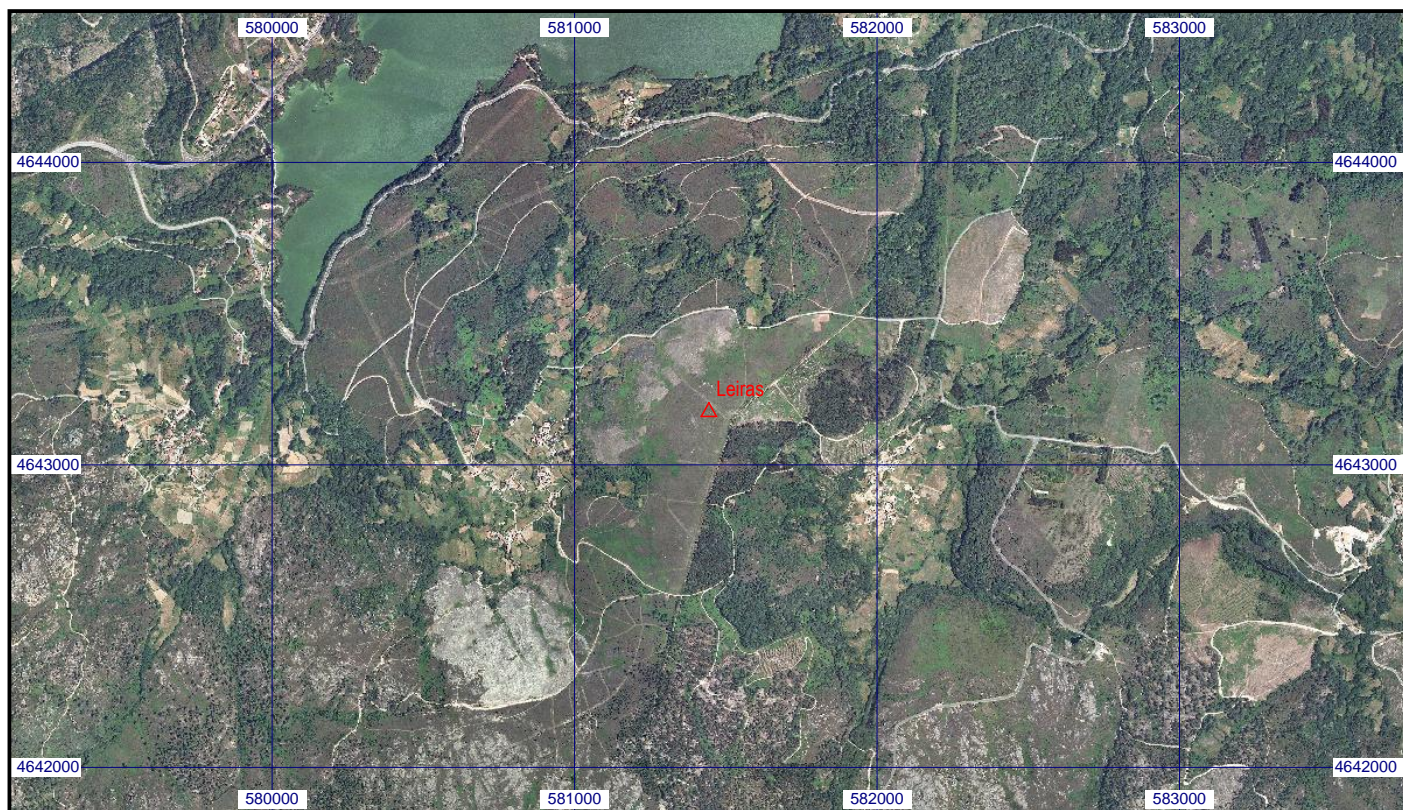
030156 Leiras

Cartografía de situación

Escala 1:25.000

Coordenadas ETRS89. Huso 29
