Reseña Vértice Geodésico 10-may-2025

Número.....: 30188
Nombre.....: San Tomé
Municipios: Muíños
Provincias: Ourense
Fecha de Construcción.....: 19 de junio de 1982
Pilar sin centrado forzado...: 1,20 m de alto, 0,30 m de diámetro.
Último cuerpo.....: 0,50 m de alto, 1,00 m de ancho.
Total cuerpos.....: 1 de 0,50 m de alto.

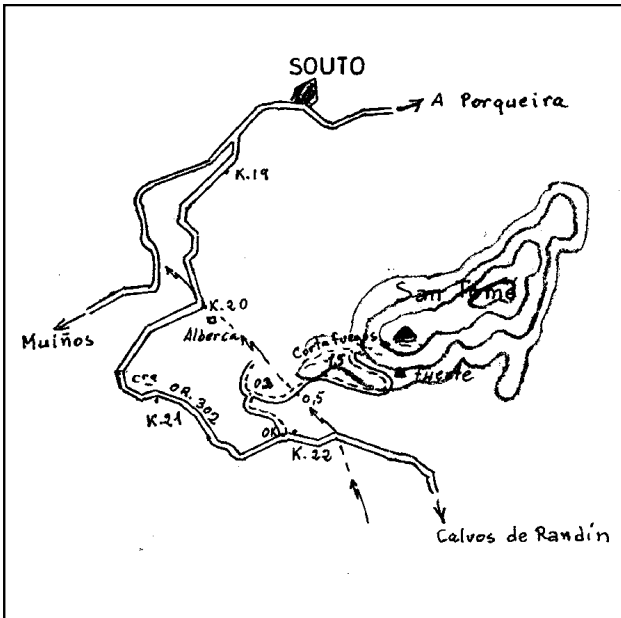
Situación:
Situado en el cerro San Tomé, el más próximo a la carretera, el terreno es de monte bajo de tojo.

Acceso:
Desde Calvos de Randín, por la carretera hacia Souto, al llegar al Km. 21,900 se entra a la derecha por un camino que a los 200 m. se bifurca; se sigue a la derecha, cruzando a los 500 m. una línea de alta tensión y luego un arroyo, continuando hasta 1,5 Km., desembocando en un cortafuegos, donde se deja el vehículo. A pie, se sigue hacia la derecha por el cortafuegos unos 300 m., quedando la señal a 100 m. a la izquierda.
