Reseña Vértice Geodésico 10-may-2025

Número.....: 31124
Nombre.....: Valdemoradillo
Municipios: Ampudia
Provincias: Palencia
Fecha de Construcción.....: 01 de noviembre de 1987
Pilar sin centrado forzado...: 1,20 m de alto, 0,30 m de diámetro.
Último cuerpo.....: 2,50 m de alto, 1,00 m de ancho.
Total cuerpos.....: 1 de 1,00 m de alto.

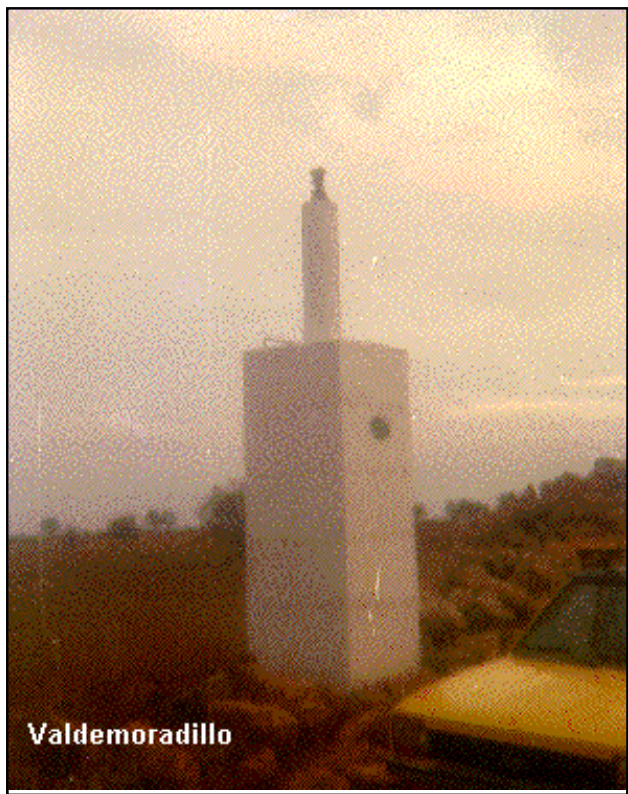
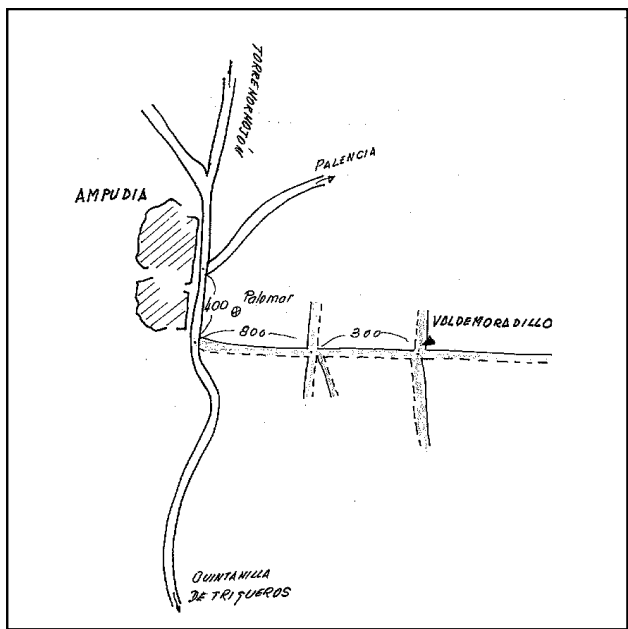
Situación:
 A unos 1000 m al S.E. de Ampudia, en el páramo del Bon en un cruce caminos.

Horizonte GPS:
 Despejado
