## Reseña Vértice Geodésico

**Número.....: 31708**  
**Nombre.....: Tres Fuentes**  
**Municipios: Covalada**  
**Provincias: Soria**  
**Fecha de Construcción.....: 26 de agosto de 1986**  
**Pilar sin centrado forzado...: 1,20 m de alto, 0,30 m de diámetro.**  
**Último cuerpo.....: 3,00 m de alto, 1,00 m de ancho.**  
**Total cuerpos.....: 1 de 3,00 m de alto.**

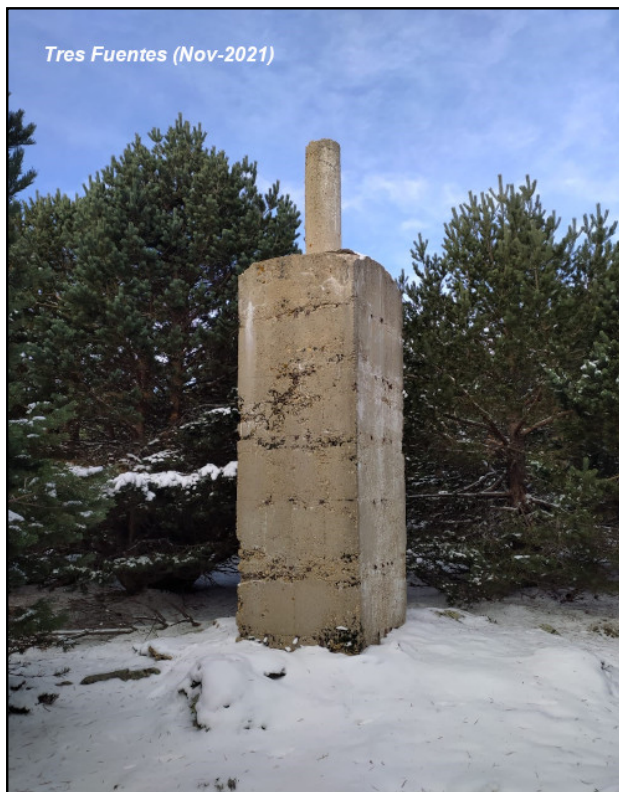
Situado hacia el extremo S. de la sierra de Duruelo, en el paraje "Alto de Tres Fuentes", en terreno de erial y pasto, rodeado de pinos y próximo a una caseta.

Hay pinos que pueden provocar sombras en algunas direcciones.
