Reseña Vértice Geodésico 21-jun-2025

Número.....: 31742
Nombre.....: Berrun
Municipios: Soria
Provincias: Soria
Fecha de Construcción.....: 01 de enero de 1987
Pilar sin centrado forzado...: 1,20 m de alto, 0,30 m de diámetro.
Último cuerpo.....: 0,50 m de alto, 1,00 m de ancho.
Total cuerpos.....: 1 de 0,50 m de alto.

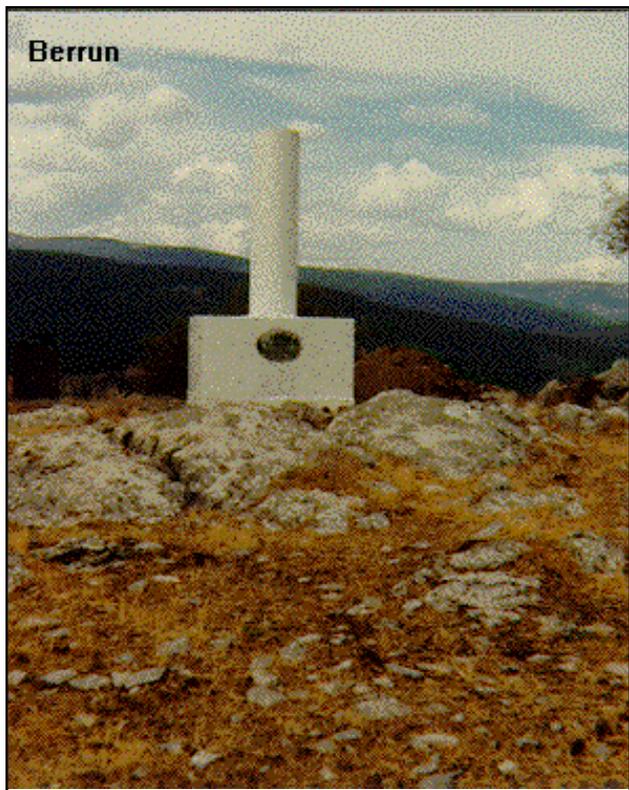
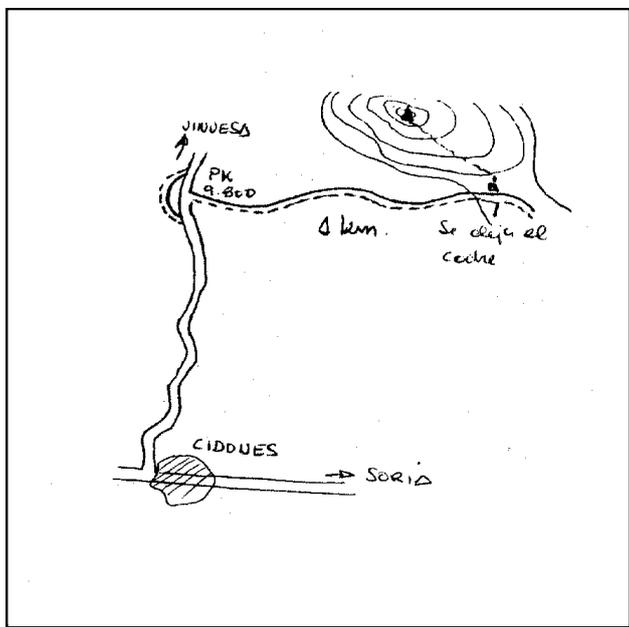
Situación:
 Situado en un pequeño cerro, en el paraje denominado "La Horcajada", poblado de pinos, en terreno rocoso.
