Reseña Vértice Geodésico 10-may-2025

Número.....: 32299
Nombre.....: Lomaza
Municipios: Zuera
Provincias: Zaragoza
Fecha de Construcción.....: 01 de enero de 1981
Pilar sin centrado forzado...: 1,20 m de alto, 0,30 m de diámetro.
Último cuerpo.....: 0,20 m de alto, 1,00 m de ancho.
Total cuerpos.....: 2 de 0,90 m de alto.

032299 Lomaza

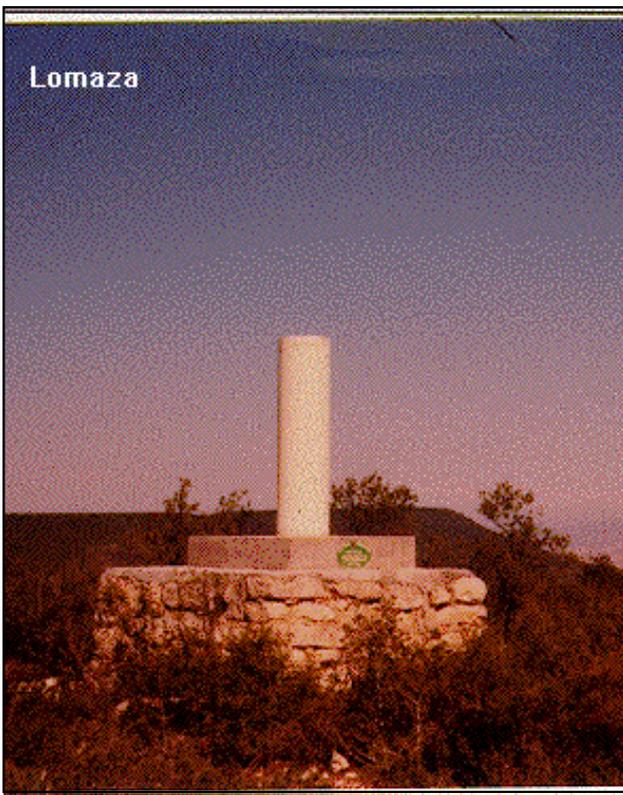
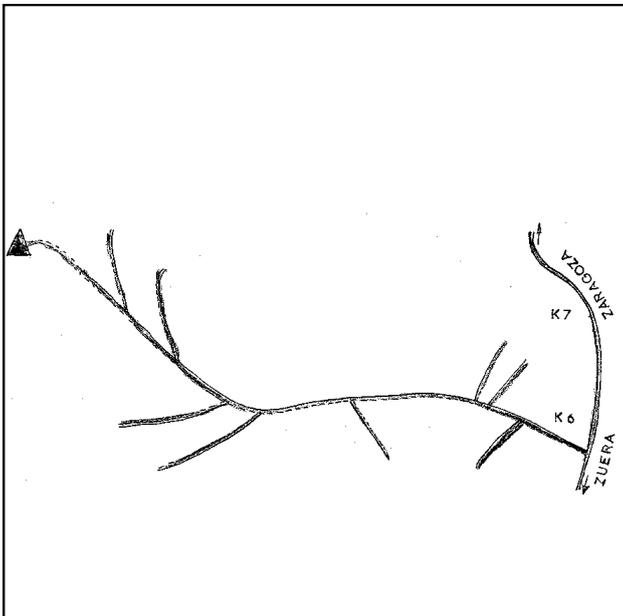
Situación:
 Situado en lo más alto de la estribación S. de La Lomaza, monte redondeado cubierto de monte bajo y algunos pinos.

Horizonte GPS:
 Despejado
