Reseña Vértice Geodésico 21-jun-2025

Número.....: 32417
Nombre.....: Valdemosos
Municipios: Torres de Barbués
Provincias: Huesca
Fecha de Construcción.....: 18 de enero de 1981
Pilar sin centrado forzado...: 1,20 m de alto, 0,30 m de diámetro.
Último cuerpo.....: 4,00 m de alto, 1,00 m de ancho.
Total cuerpos.....: 1 de 4,00 m de alto.

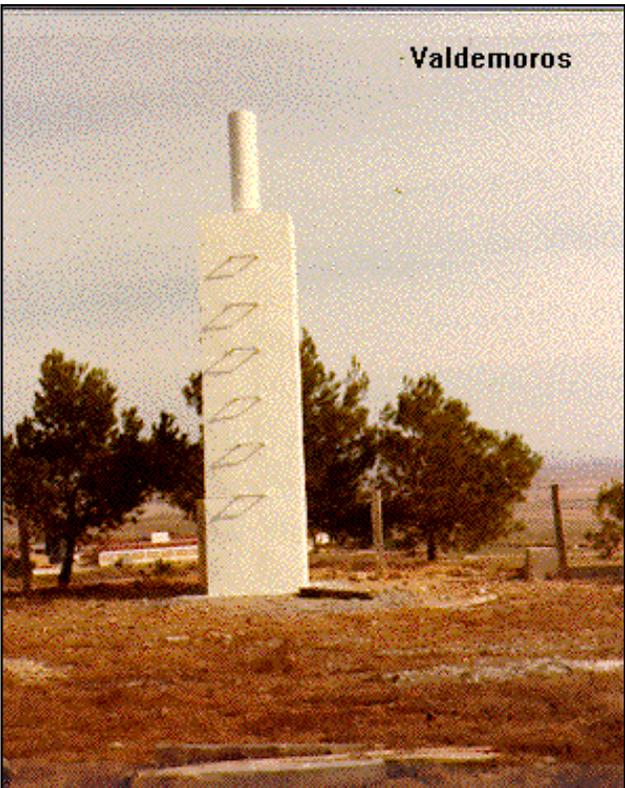
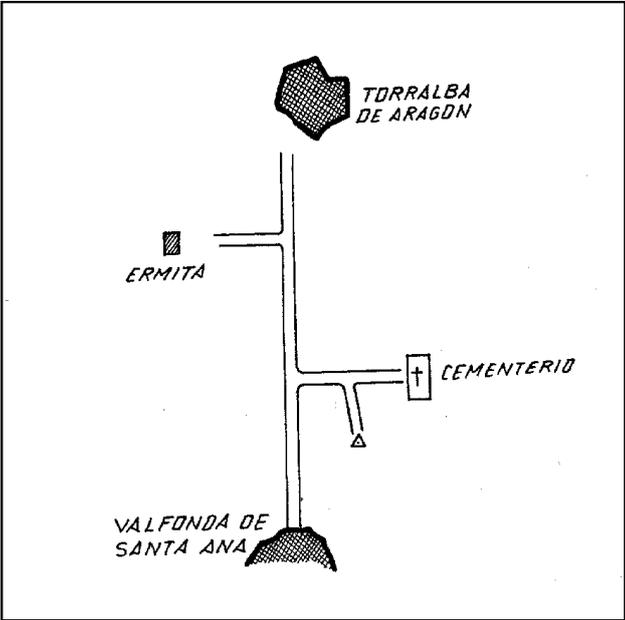
Situado al borde N.E. del cerro de Valdemosos, de poca altitud y cubierto de pinos. La señal está en un claro de erial y a unos 200 m. del cementerio de Valfonda de Santa Ana.

Desde Valfonda de Santa Ana, por el camino a Torralba de Aragón y recorrido 1 Km., se entra a la derecha por el camino que va al cementerio, pero nada más recorrer unos 20 m., se tuerce a la derecha por un carril que sube hasta el mismo vértice.
