Red de Infraestructuras Geodésicas

Reseña Vértice Geodésico

Número....: 32433
Nombre....: Miralbueno
Municipios: Robres
Provincias: Huesca

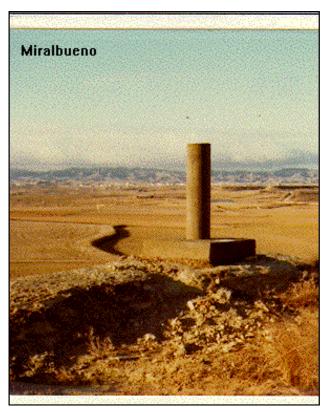
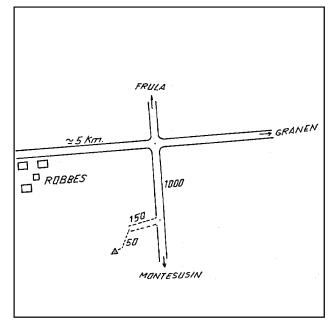
Pilar sin centrado forzado..: 1,20 m de alto, 0,30 m de diámetro. Último cuerpo......: 0,25 m de alto, 1,00 m de ancho.

Situado en la parte N. de una loma alargada, encima de unas rocas rodeadas por terreno de labor con algunos almendros.
