Reseña Vértice Geodésico 10-may-2025

Número.....: 32449
Nombre.....: Cubilar Cerrado
Municipios: Grañén
Provincias: Huesca
Fecha de Construcción.....: 21 de mayo de 1981
Pilar sin centrado forzado...: 1,20 m de alto, 0,30 m de diámetro.
Último cuerpo.....: 1,50 m de alto, 1,00 m de ancho.
Total cuerpos.....: 1 de 1,50 m de alto.

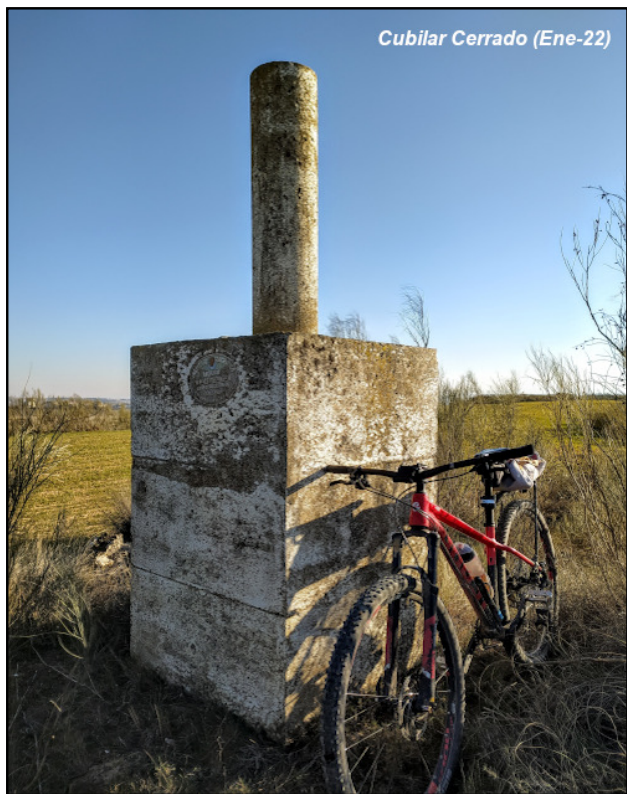
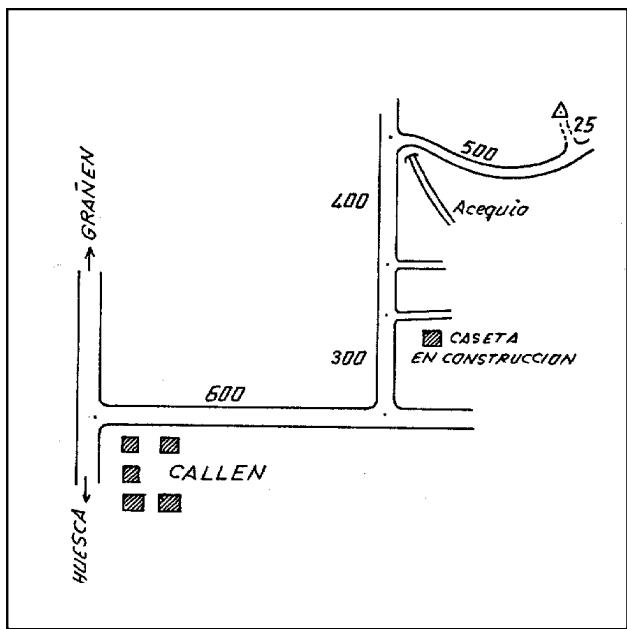
Situación:
Situado en la parte más alta de la meseta de Cubilar Cerrado, en terreno de monte bajo.

Estado: 29 de enero de 2022
Pilar: Bueno
 Informe del estado del Vértice: [InfoRG.pdf](#) **Base: Bueno**
