## Reseña Vértice Geodésico

**Número.....: 32775**  
**Nombre.....: Malera**  
**Municipios: Les Avellanés i Santa Linya**  
**Provincias: Lleida**  
**Fecha de Construcción.....: 30 de octubre de 1986**  
**Pilar sin centrado forzado...: 1,20 m de alto, 0,30 m de diámetro.**  
**Último cuerpo.....: 0,20 m de alto, 1,00 m de ancho.**  
**Total cuerpos.....: 1 de 0,20 m de alto.**

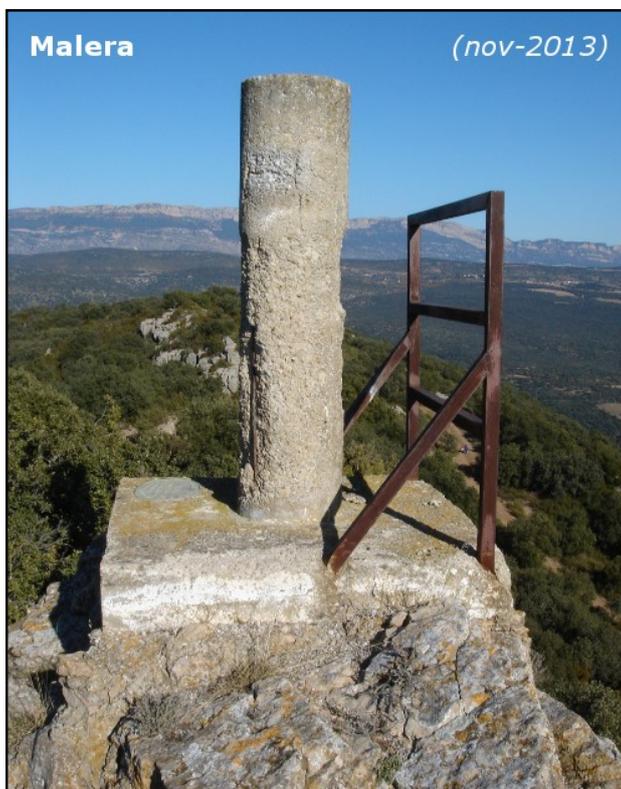
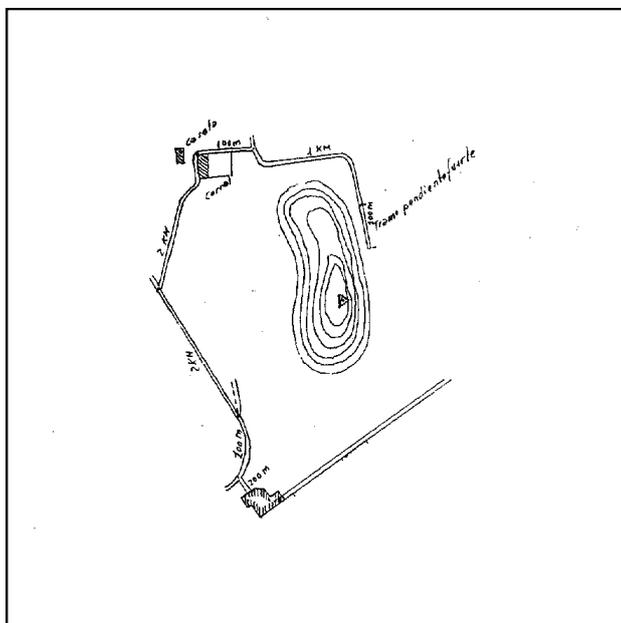
Situado en la Sierra Malera, sobre una roca.

Despejado

**Estado: 28 de noviembre de 2013**  
**Pilar: Desperfectos** **Base: Deteriorada**  
 Informe del estado del Vértice: [InfoRG.pdf](#)

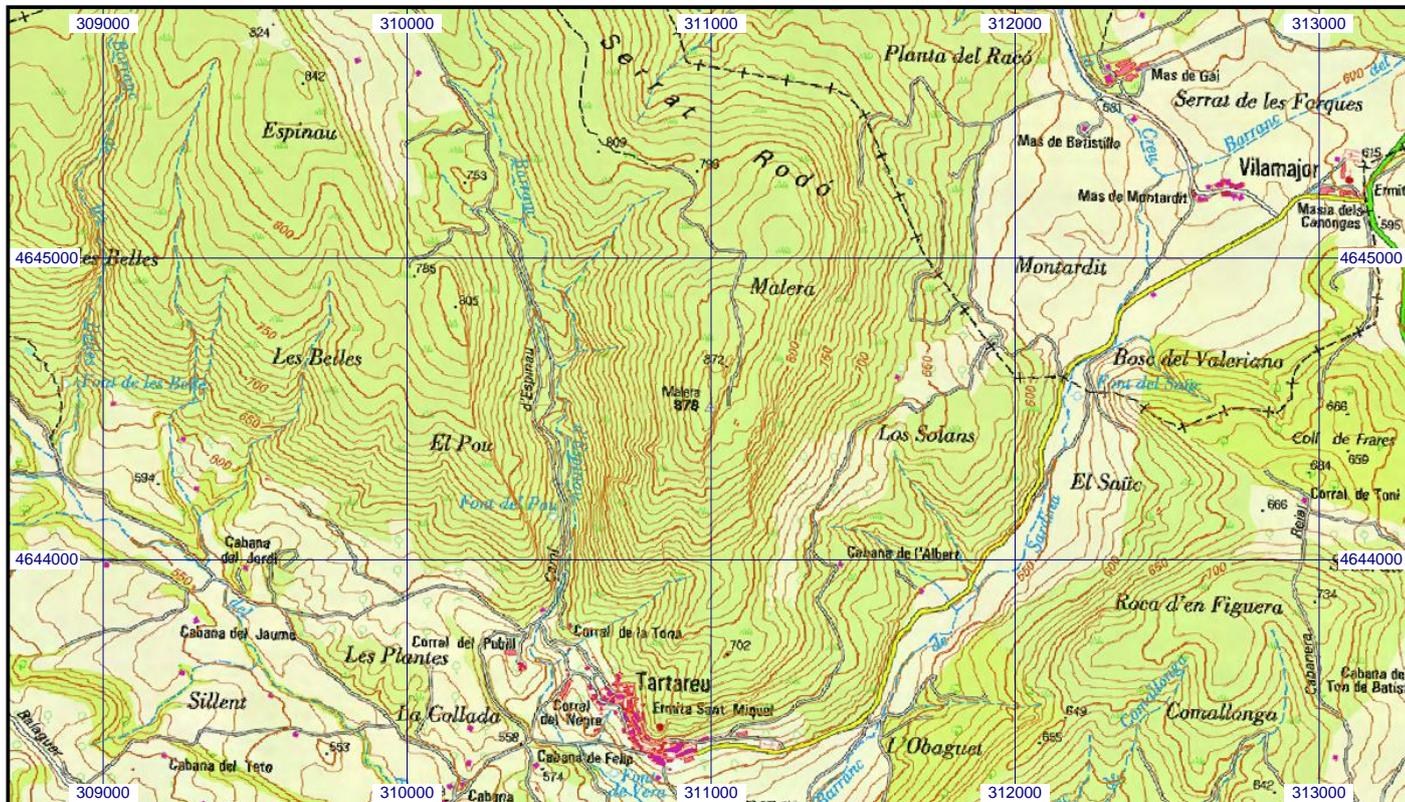
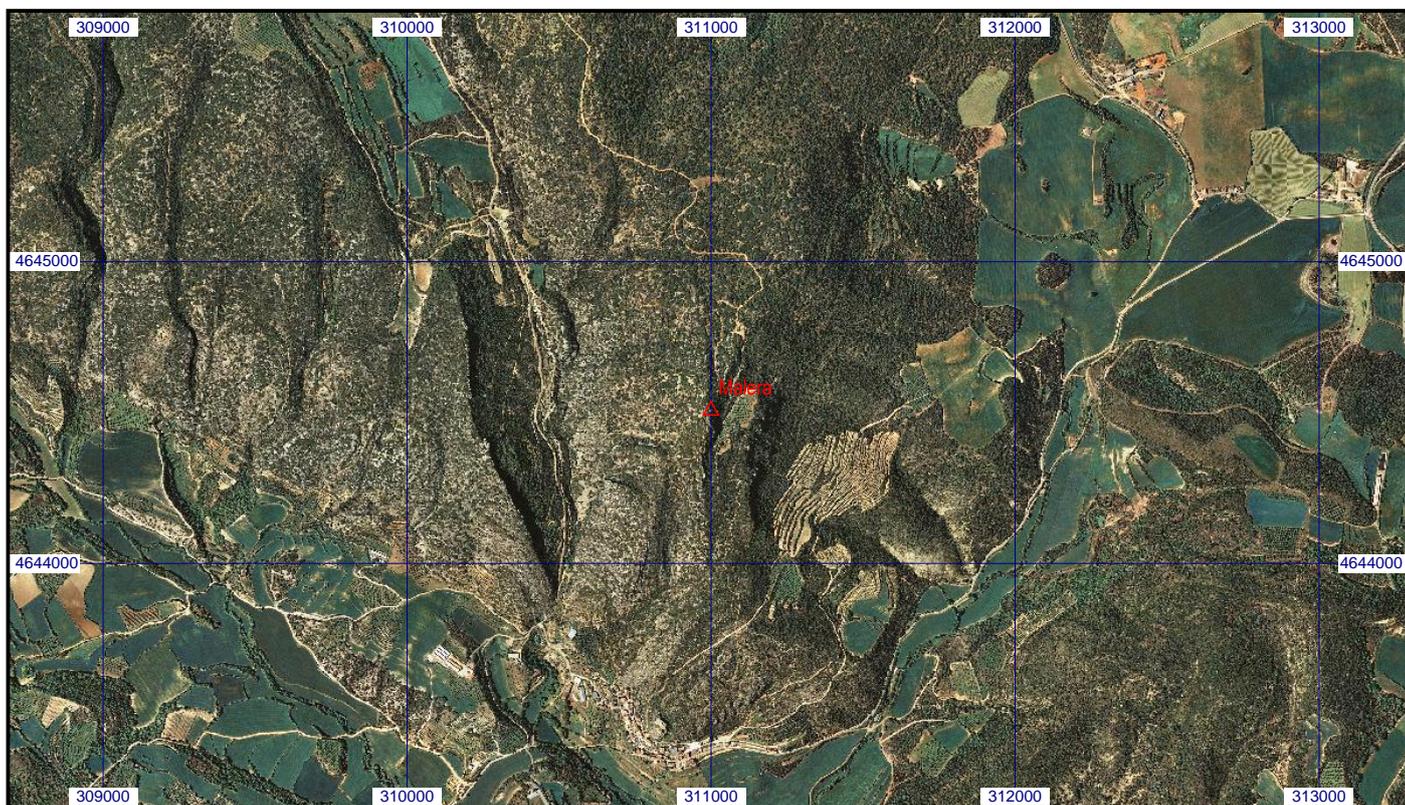
Cartografía de situación

Escala 1:25.000

032775 Malera

Coordenadas ETRS89. Huso 31
