## Reseña Vértice Geodésico

Número.....: **33191**  
Nombre.....: **Rodos**  
Municipios: **Moià**  
Provincias: **Barcelona**  
Fecha de Construcción.....: **01 de enero de 1975**  
Pilar sin centrado forzado...: **1,20 m de alto, 0,42 m de diámetro.**  
Último cuerpo.....: **0,25 m de alto, 2,15 m de ancho.**  
Total cuerpos.....: **1 de 0,25 m de alto.**

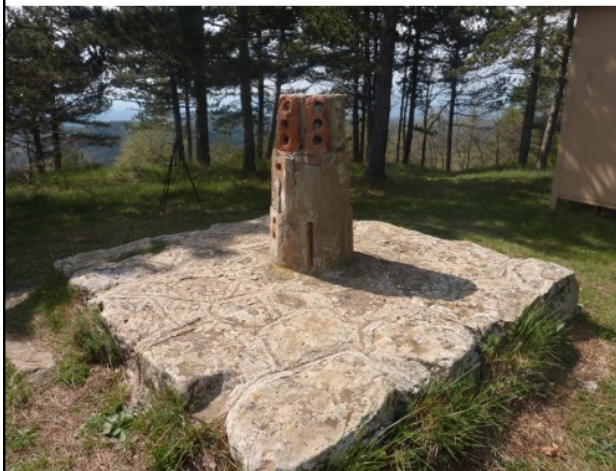
### Rodos (abr-2014)

El pilar ha perdido su altura original.  
Vértice observado con GPS.

Pilar: Desperfectos  
Informe del estado del Vértice: [InfoRG.pdf](#)

Base: Bueno
