Red de Infraestructuras Geodésicas

Reseña Vértice Geodésico

Número....: 33794
Nombre....: El Pedroso
Municipios: Trabazos
Provincias: Zamora

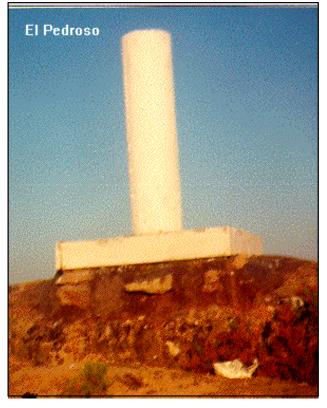
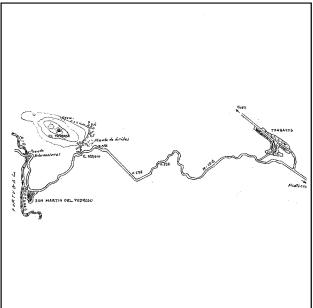
Pilar sin centrado forzado..: 1,20~m de alto, 0,30~m de diámetro. Último cuerpo......: 0,20~m de alto, 1,00~m de ancho.

En la cima más al S.E. de las dos que forman el cerro Pedroso. La señal está encima de una roca.
