Reseña Vértice Geodésico 21-jun-2025

Número.....: 34058
Nombre.....: Atalaya
Municipios: Villarrín de Campos
Provincias: Zamora
Fecha de Construcción.....: 10 de junio de 1990
Pilar sin centrado forzado...: 1,20 m de alto, 0,30 m de diámetro.
Último cuerpo.....: 1,00 m de alto, 1,00 m de ancho.
Total cuerpos.....: 1 de 1,00 m de alto.

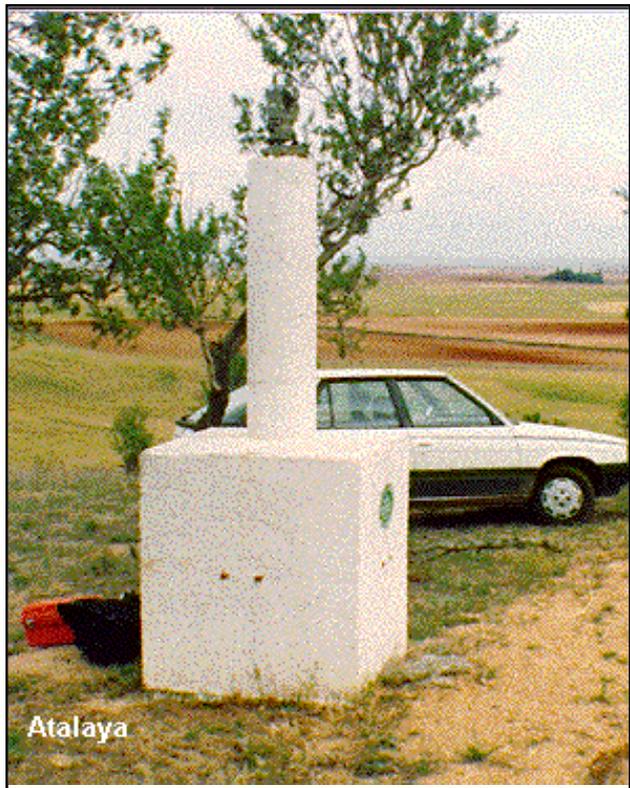
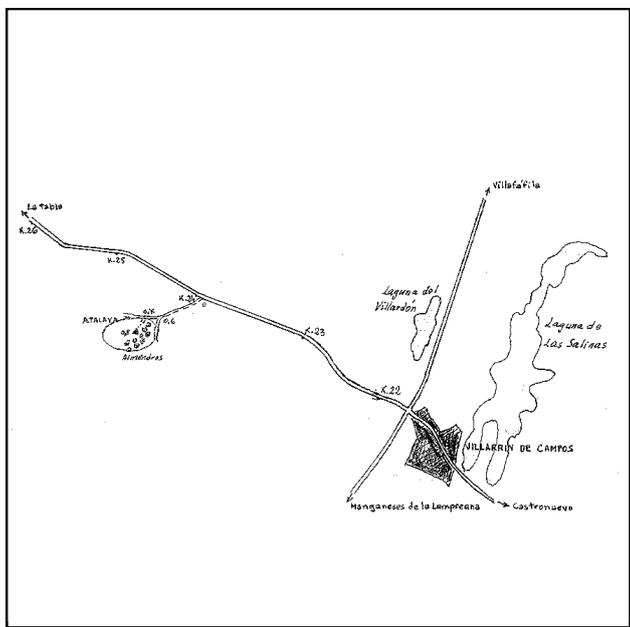
En una pequeña elevación llamada Atalaya, en terreno llano de labor. La señal está al N.O. de Villarrín de Campos, al borde de un terreno de labor con otra de almendros.
