Reseña Vértice Geodésico

Número.....: 34239
Nombre.....: Carva
Municipios: Villabrágima
Provincias: Valladolid
Fecha de Construcción.....: 24 de noviembre de 1988
Pilar sin centrado forzado...: 1,20 m de alto, 0,30 m de diámetro.
Último cuerpo.....: 3,00 m de alto, 1,00 m de ancho.
Total cuerpos.....: 1 de 3,00 m de alto.

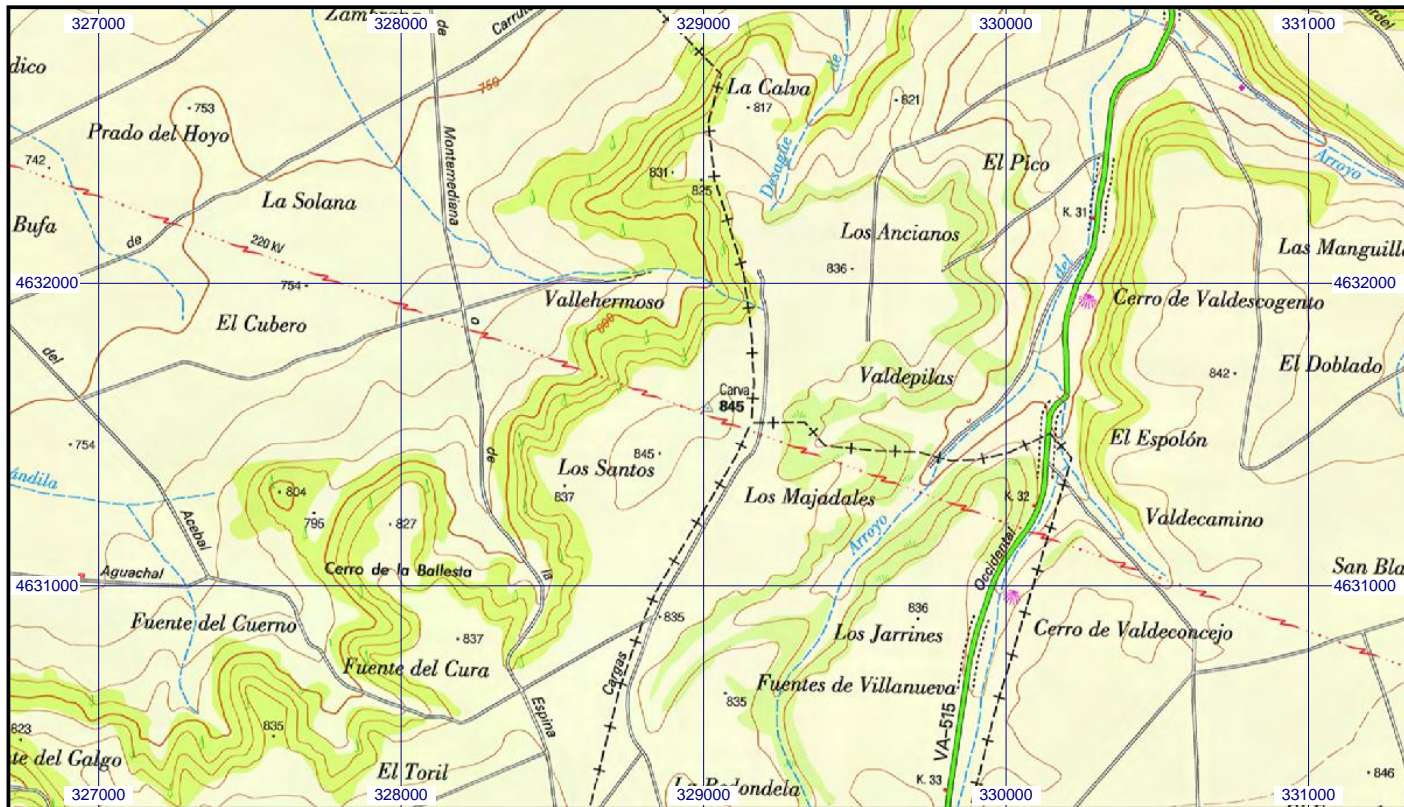
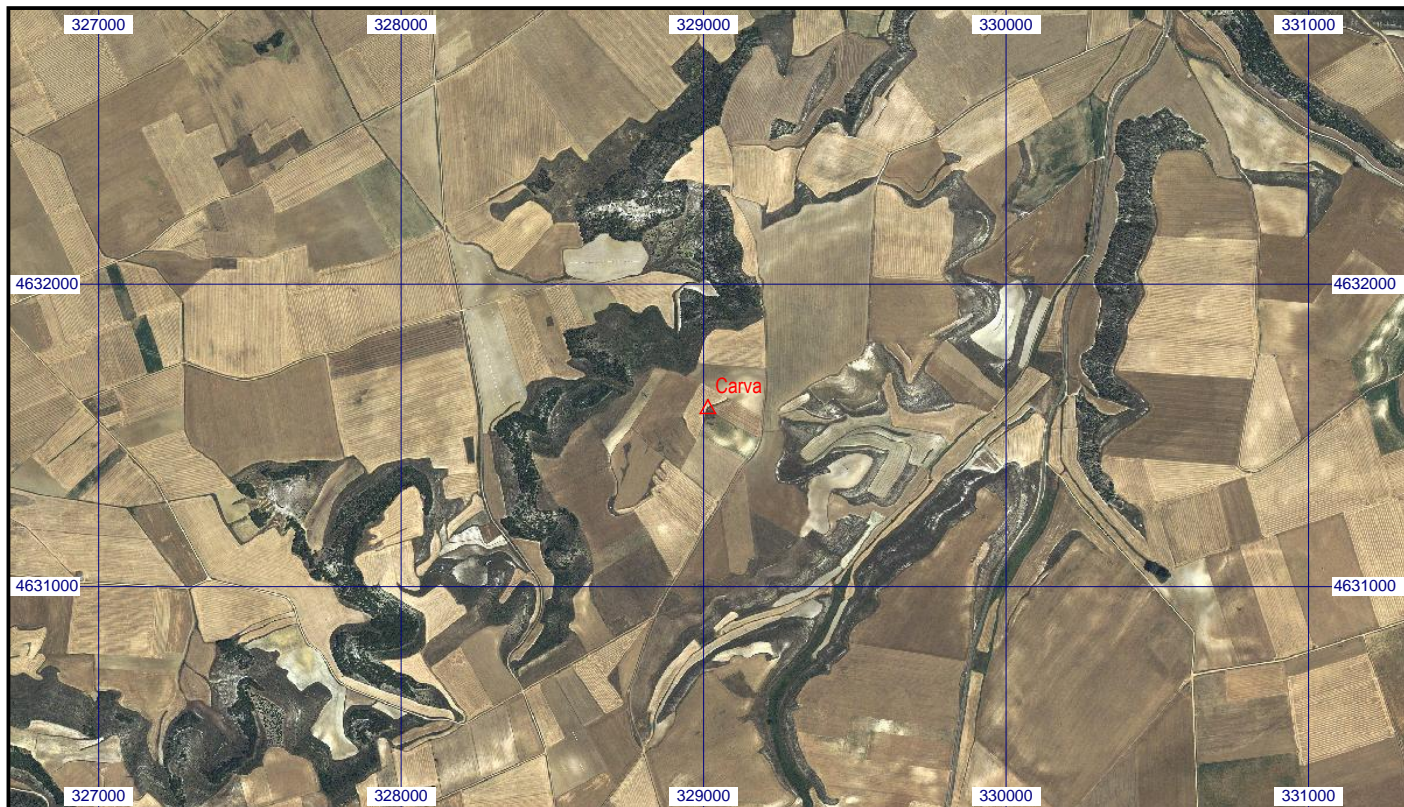
Cartografía de situación

Escala 1:25.000

034239 Carva

Coordenadas ETRS89. Huso 30
