**Reseña Vértice Geodésico** 21-jun-2025

**Número.....: 34374**  
**Nombre.....: Bárcena**  
**Municipios: San Martín de Valvení**  
**Provincias: Valladolid**  
**Fecha de Construcción.....: 24 de noviembre de 1988**  
**Pilar con centrado forzado..: 1,21 m de alto, 0,30 m de diámetro.**  
**Último cuerpo.....: 1,00 m de alto, 1,00 m de ancho.**  
**Total cuerpos.....: 1 de 1,00 m de alto.**

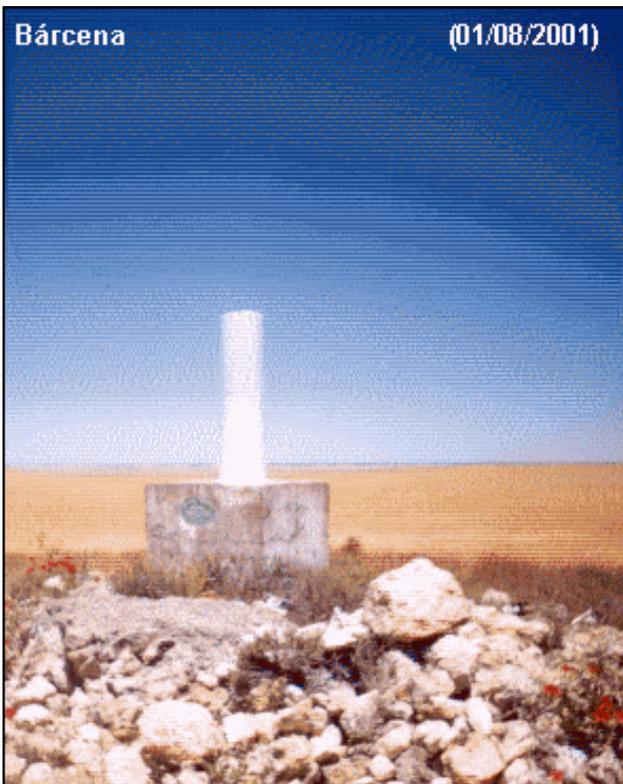
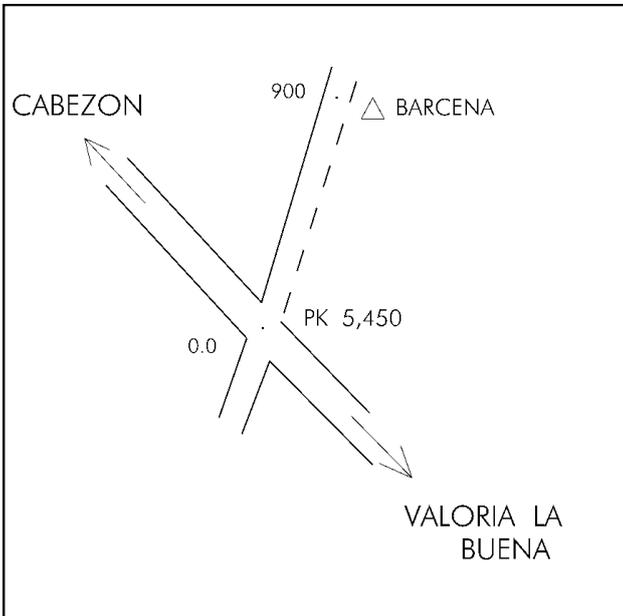
**Situación:**  
 En una pequeña prominencia de monte bajo en el páramo de Bárcena.

**Horizonte GPS:**  
 Línea eléctrica de alta tensión cercana. No apto GPS.
