Reseña Vértice Geodésico

Número.....: 35231
Nombre.....: Raso
Municipios: Purujosa
Provincias: Zaragoza
Fecha de Construcción.....: 06 de mayo de 1986
Pilar sin centrado forzado...: 1,20 m de alto, 0,30 m de diámetro.
Último cuerpo.....: 0,20 m de alto, 1,00 m de ancho.
Total cuerpos.....: 1 de 0,20 m de alto.

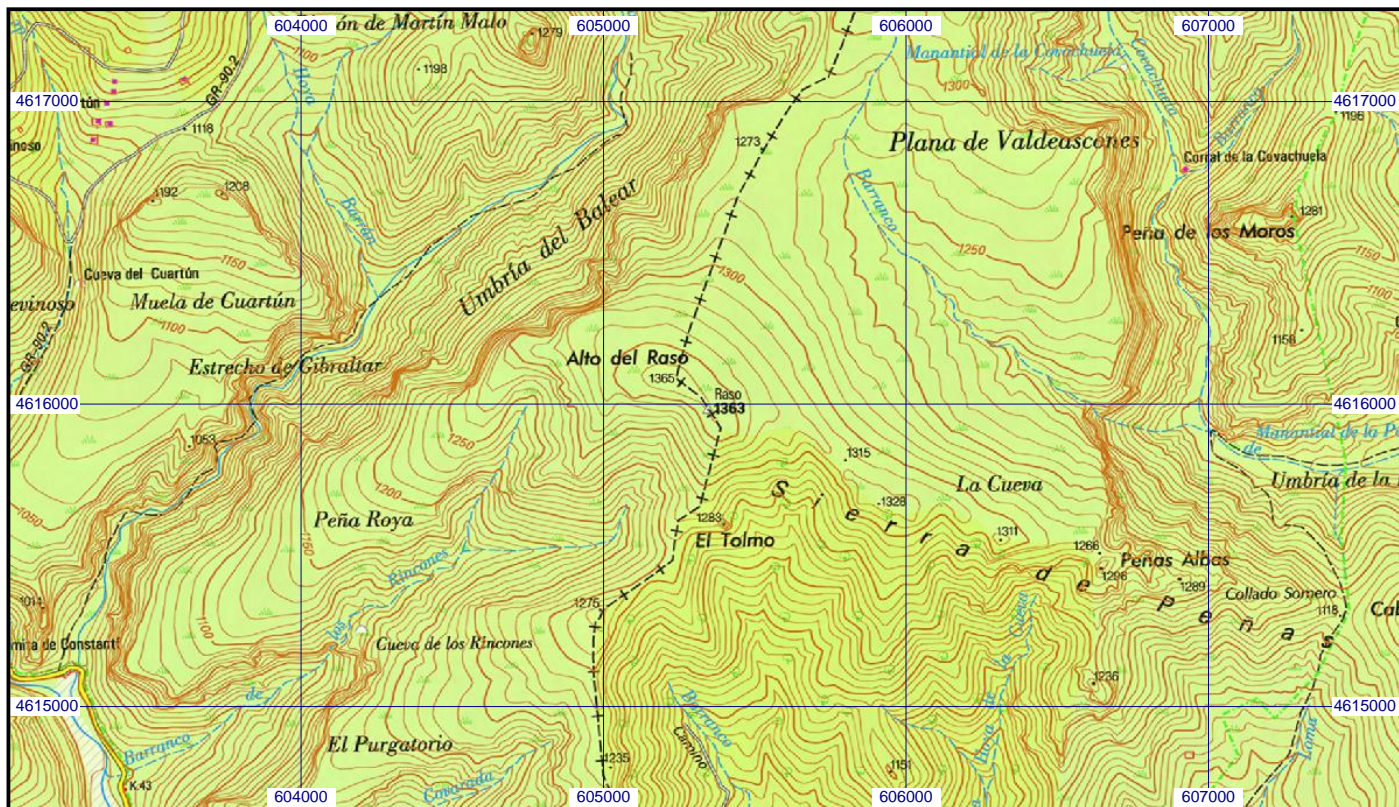
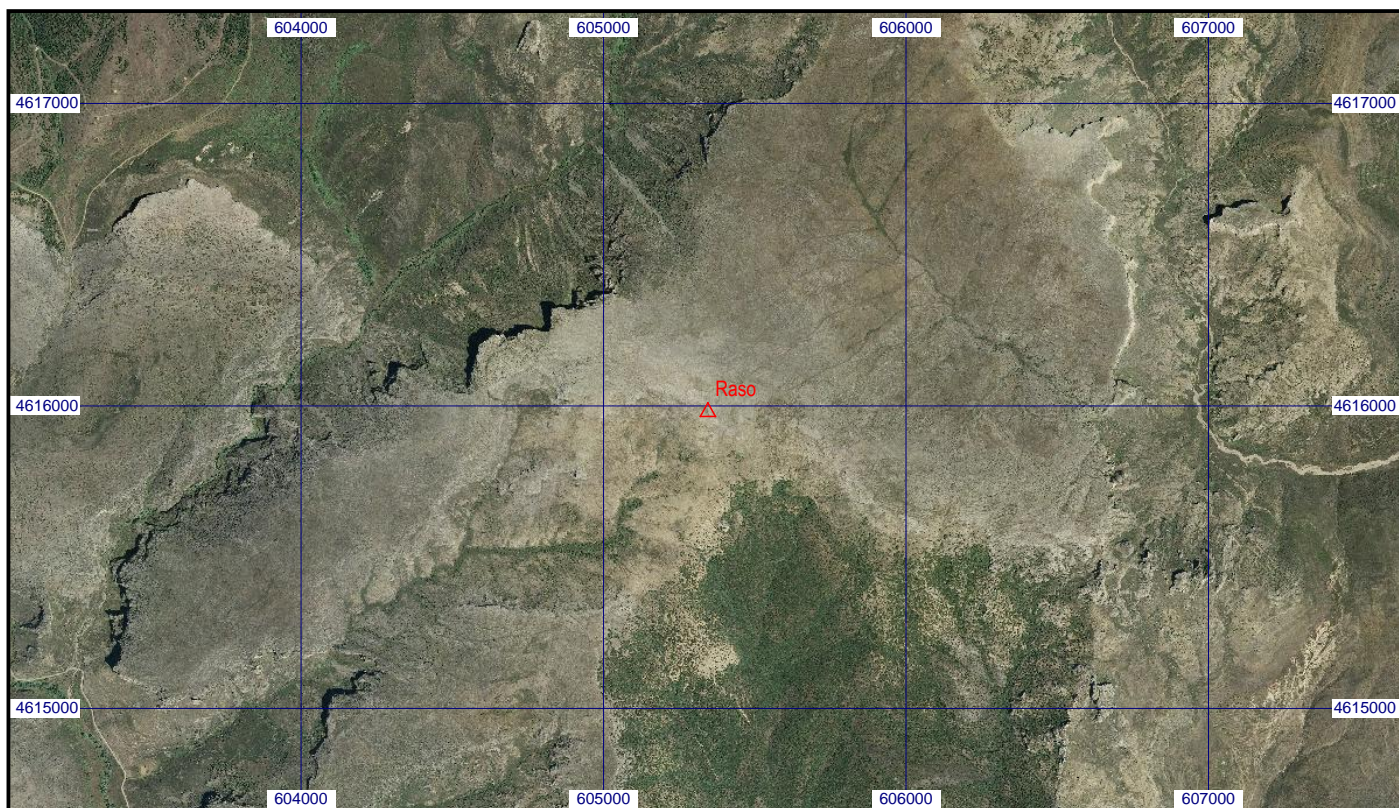
Cartografía de situación

Escala 1:25.000

035231 Raso

Coordenadas ETRS89. Huso 30
