Reseña Vértice Geodésico

Número.....: 39312
Nombre.....: Oller@
Municipios: Territorios no asociados a ninguna autonomía
Provincias: Territorios no asociados a ninguna autonomía
Fecha de Construcción.....: 01 de enero de 1978
Pilar sin centrado forzado...: 1,20 m de alto, 0,30 m de diámetro.
Último cuerpo.....: 1,00 m de alto, 1,00 m de ancho.
Total cuerpos.....: 1 de 1,00 m de alto.

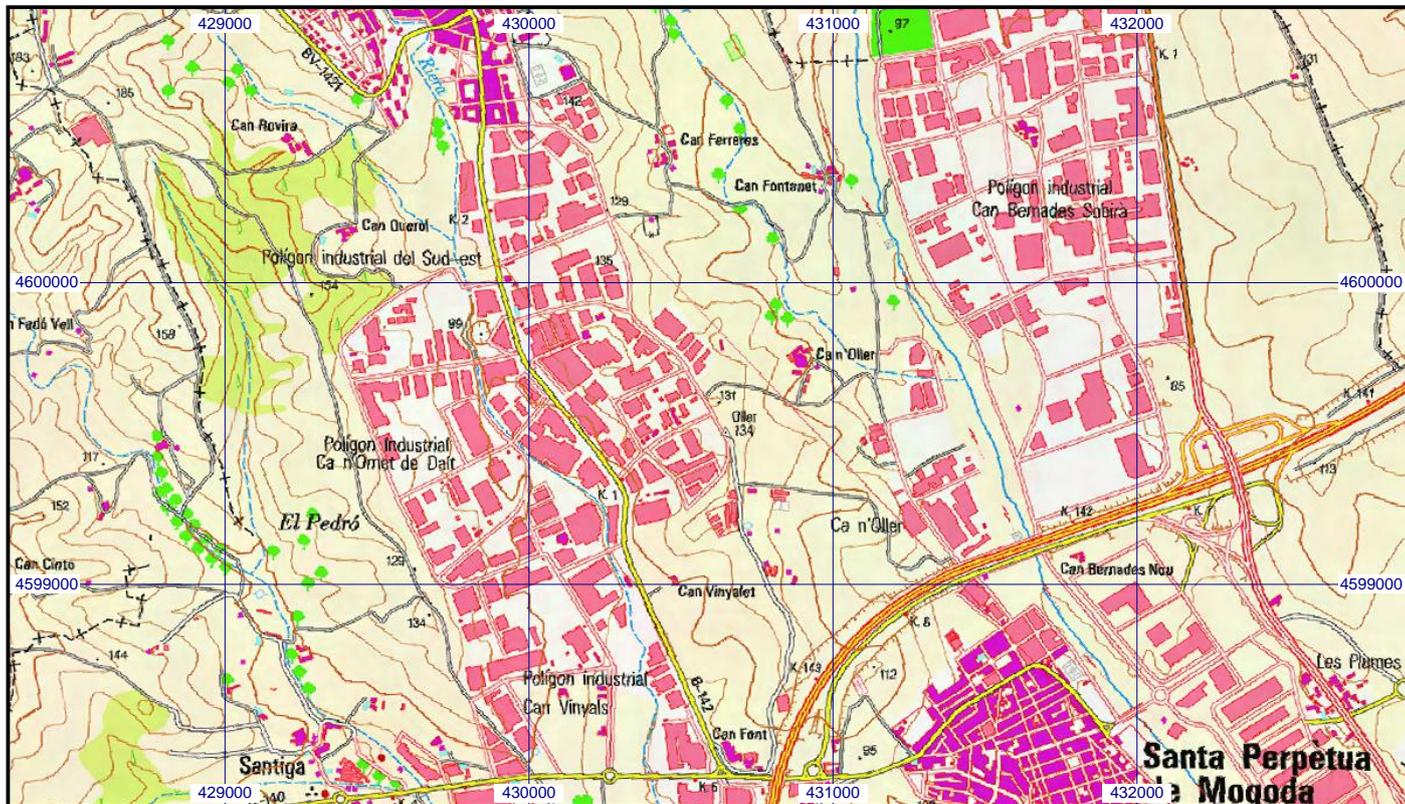
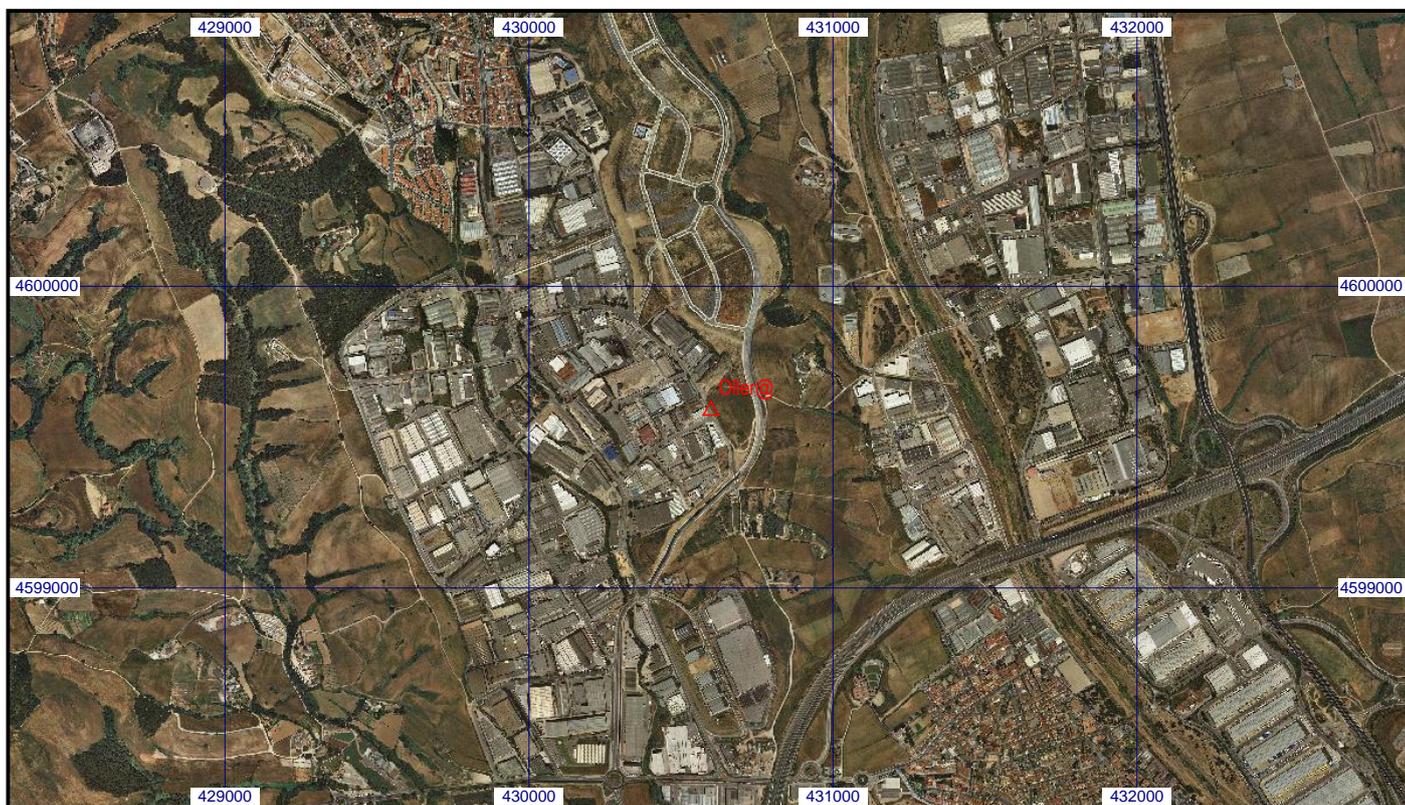
Cartografía de situación

Escala 1:25.000

039312 Oller@

Coordenadas ETRS89. Huso 31
