**Reseña Vértice Geodésico** 21-jun-2025

**Número.....: 39859**  
**Nombre.....: Miralmonete**  
**Municipios: Toro**  
**Provincias: Zamora**  
**Fecha de Construcción.....: 21 de julio de 1990**  
**Pilar sin centrado forzado...: 1,20 m de alto, 0,30 m de diámetro.**  
**Último cuerpo.....: 2,00 m de alto, 1,00 m de ancho.**  
**Total cuerpos.....: 1 de 2,00 m de alto.**

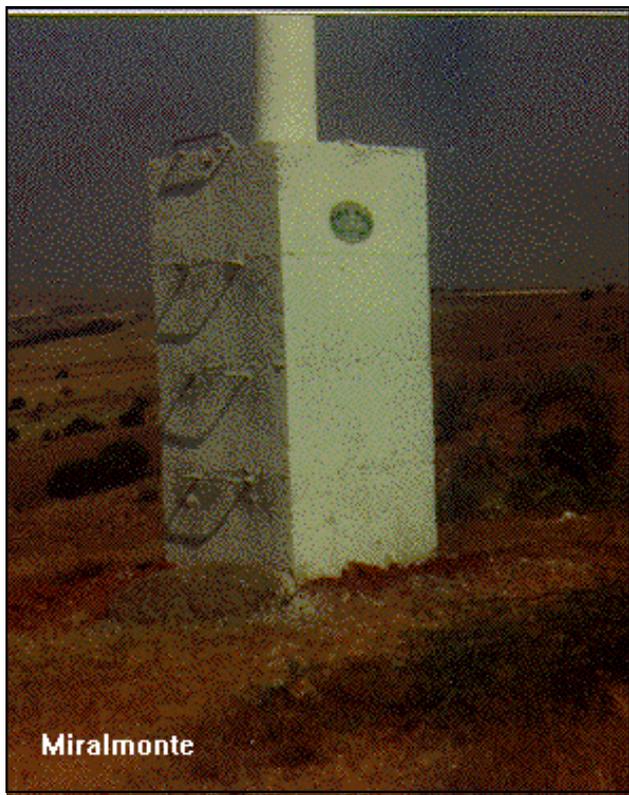
Miralmonete

**Situación:**  
 En el borde S. de la gran llanura de Morales de Toro, a unos 4,5 km. al S. de este, dando vista al río Duero y junto a la línea límite de Toro con Morales de Toro.

**Acceso:**  
 Desde San Román de Hornija por la carretera a Toro, al llegar al km. 7,100 se entra a la dcha. al caserío de Miralmonete, a los 200 m. se rebasa llegando a los 800 m. a un cruce, el de la izda. es otra posible entrada que viene del km. 6,200 de la carretera. Se sigue recto, llegando a los 1.300 m. a lo alto, donde se bifurca, se continúa a la izda. y a los 1.500 m. se llega a la señal, que está al borde izdo.
