## Reseña Vértice Geodésico

**Número.....: 40153**  
**Nombre.....: Cojalba**  
**Municipios: Cuéllar**  
**Provincias: Segovia**  
**Fecha de Construcción.....: 01 de enero de 1997**  
**Pilar sin centrado forzado...: 1,20 m de alto, 0,30 m de diámetro.**  
**Último cuerpo.....: 0,50 m de alto, 1,00 m de ancho.**  
**Total cuerpos.....: 1 de 0,50 m de alto.**

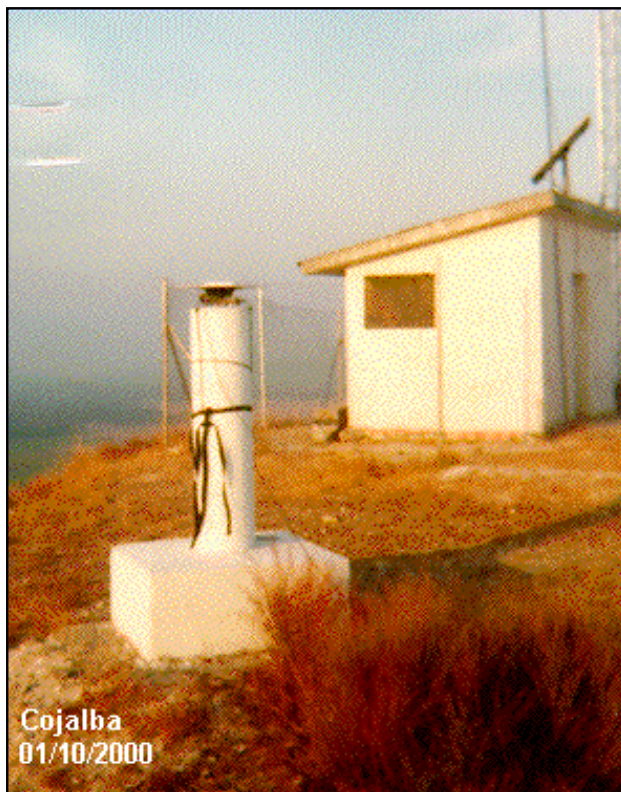
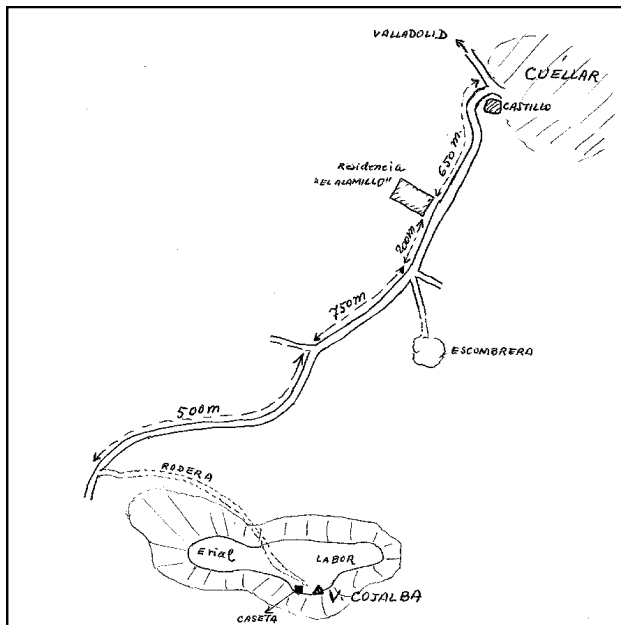
En lo alto de una pequeña colina amesetada en su borde S. y a unos 9 m. al E. de una caseta de observación de incendios forestales.

Saliendo de Cuéllar, por la calle que arranca de la carretera de Valladolid a la izda. (dirección Valladolid) y junto al muro del Castillo, se sigue por ella hasta la residencia "El Alamillo", en este punto se termina el asfalto y comienza un firme de tierra. Siguiendo por él según se indica en el croquis y pasada una escombrera, al llegar al borde de la meseta se toma el camino de la izda. para luego descender hasta el collado y continuando unos 500 m. se llega al pie de la meseta, tomando después unas rodadas y ascendiendo al vértice. En época seca y sin siembra, se puede ascender campo a través con cualquier vehículo.

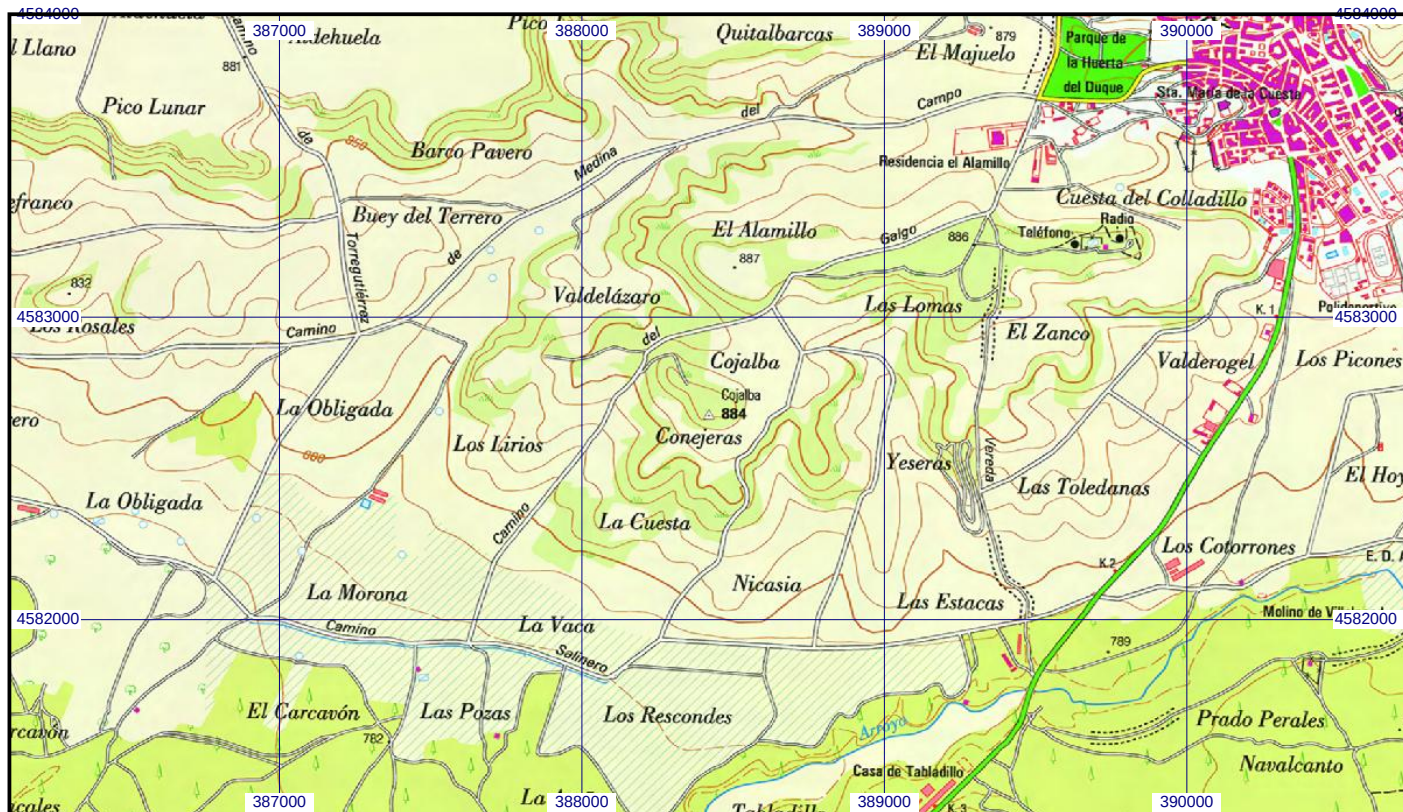
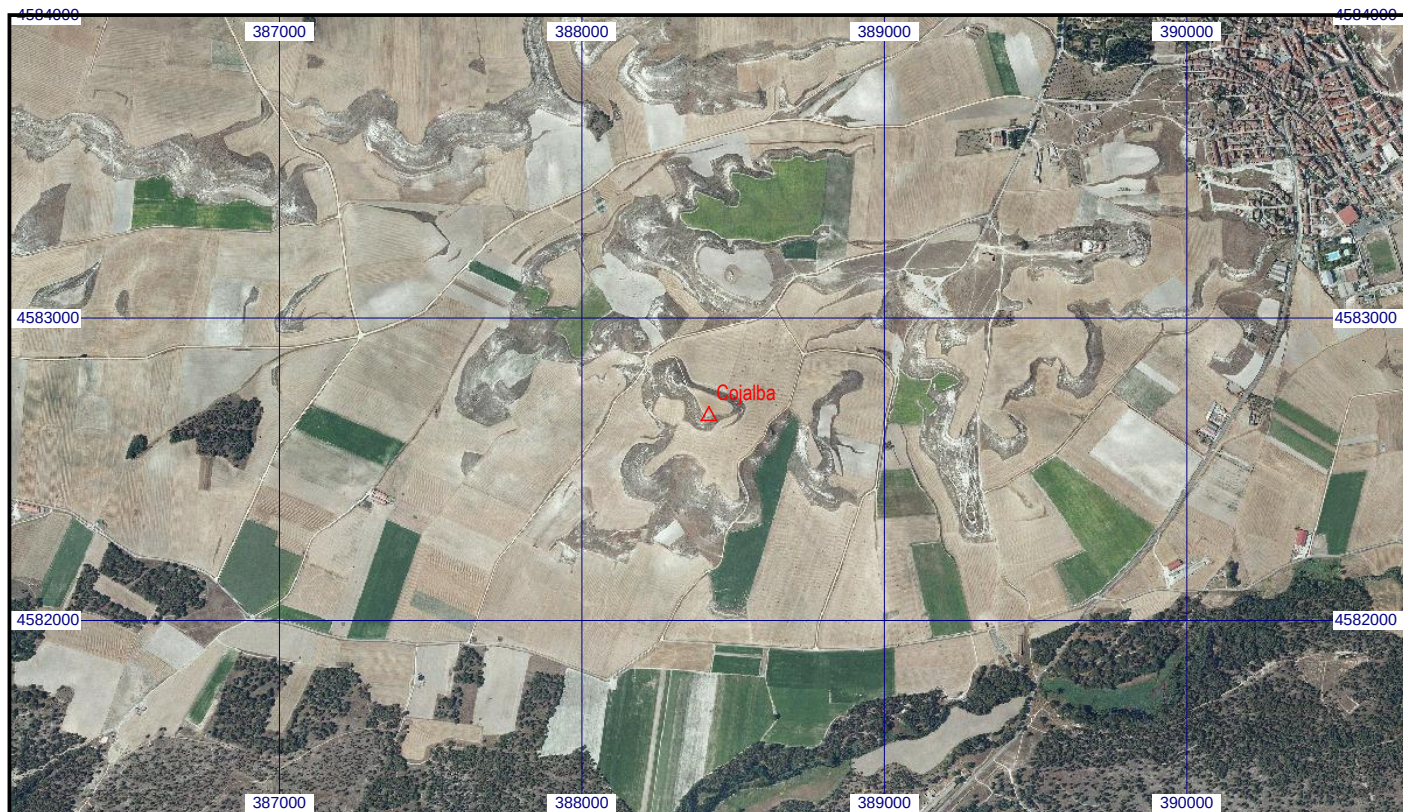
040153 Cojalba

Escala 1:25.000

Coordenadas ETRS89. Huso 30
