## Reseña Vértice Geodésico

**Número.....:** 40315  
**Nombre.....:** Casero  
**Municipios:** Torreadrada  
**Provincias:** Segovia  
**Fecha de Construcción.....:** 01 de noviembre de 1982  
**Pilar sin centrado forzado...:** 1,20 m de alto, 0,30 m de diámetro.  
**Último cuerpo.....:** 0,50 m de alto, 1,00 m de ancho.  
**Total cuerpos.....:** 1 de 0,50 m de alto.

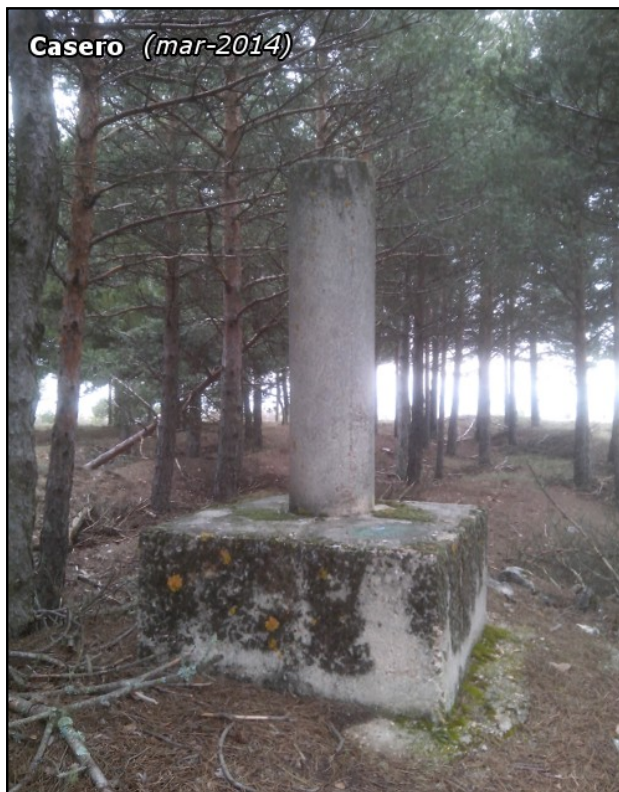
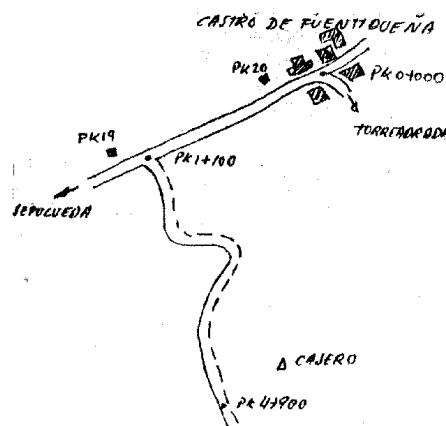
### Casero (mar-2014)

Totalmente cubierto por materia vegetal.

Estado: 30 de marzo de 2014

Pilar: Bueno  
Informe del estado del Vértice: [InfoRG.pdf](#)

Base: Bueno
