## Reseña Vértice Geodésico

**Número.....: 40699**  
**Nombre.....: Cinto**  
**Municipios: Almazán**  
**Provincias: Soria**  
**Fecha de Construcción.....: 01 de octubre de 1985**  
**Pilar sin centrado forzado...: 1,20 m de alto, 0,30 m de diámetro.**  
**Último cuerpo.....: 1,00 m de alto, 1,00 m de ancho.**  
**Total cuerpos.....: 1 de 1,00 m de alto.**

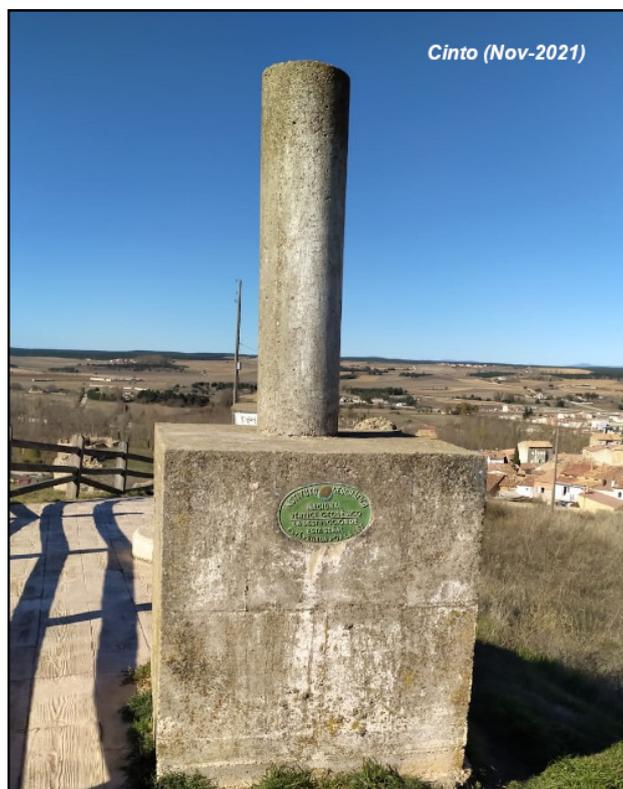
Situado en el cerro Cinto, al S. de la población de Almazán. Al O. de dicho cerro existe otro de algo menos elevación. En el cerro Cinto existe un depósito de agua cilíndrico y la imagen del Corazón de Jesús y tres cruces de piedra. Al S. del cerro hay un barrio de chalets. Es lo más alto.

Desde el casco de población de Almazán, a partir de la Puerta Herreros y en dirección a Madrid, se recorren unos 200 m. Se gira a la derecha por la C/ Cebollera, también a la derecha se toma la primera y siempre subiendo se llega a una iglesia. Se gira bruscamente a la izquierda. Continuando el ascenso se divisa un depósito de agua cilíndrico y pasado éste y tres cruces, se ve el vértice.
