Red de Infraestructuras Geodésicas

Reseña Vértice Geodésico

Número.....: 40718 Nombre.....: Buitre Municipios: Coscurita Provincias: Soria

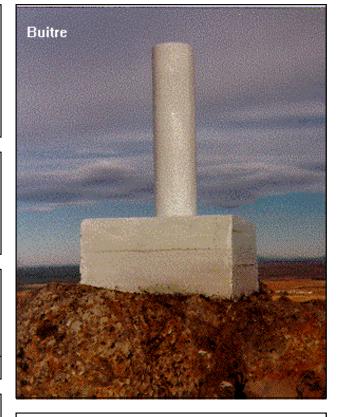
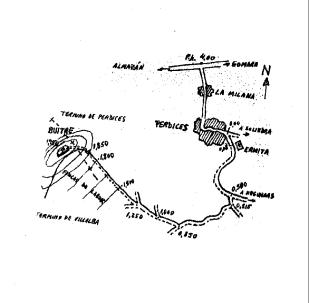
Pilar sin centrado forzado..: 1,20 m de alto, 0,30 m de diámetro. Último cuerpo.....: 0,50 m de alto, 1,00 m de ancho.

Situado en lo más alto de la loma "El Buitre", sobre una roca y próximo a la línea de término con Viana de Duero.
