Reseña Vértice Geodésico 21-jun-2025

Número.....: 41378
Nombre.....: Retuerta
Municipios: Pina de Ebro
Provincias: Zaragoza
Fecha de Construcción.....: 01 de enero de 1981
Pilar sin centrado forzado...: 1,20 m de alto, 0,30 m de diámetro.
Último cuerpo.....: 4,00 m de alto, 1,00 m de ancho.
Total cuerpos.....: 1 de 4,00 m de alto.

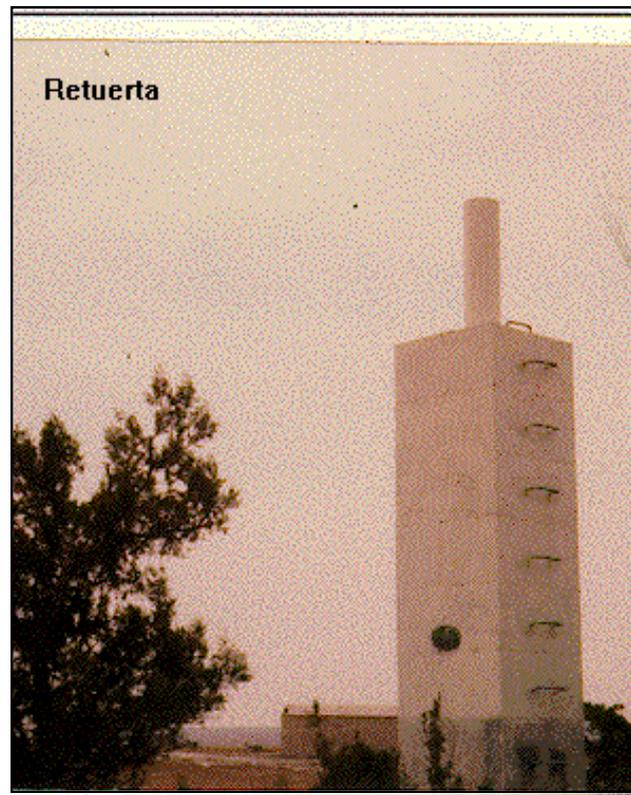
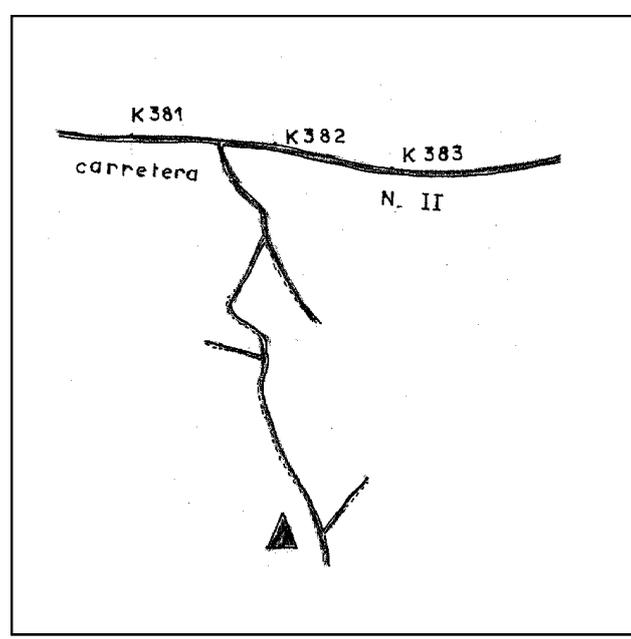
Situación:
 En la parte más destacada de la meseta conocida por La Retuerta, en terreno de pinos y sabinas.
