Reseña Vértice Geodésico 12-abr-2025

Número.....: 41436
Nombre.....: Collada
Municipios: Peñalba
Provincias: Huesca
Fecha de Construcción.....: 28 de julio de 1981
Pilar sin centrado forzado...: 1,20 m de alto, 0,30 m de diámetro.
Último cuerpo.....: 2,00 m de alto, 1,00 m de ancho.
Total cuerpos.....: 1 de 2,00 m de alto.

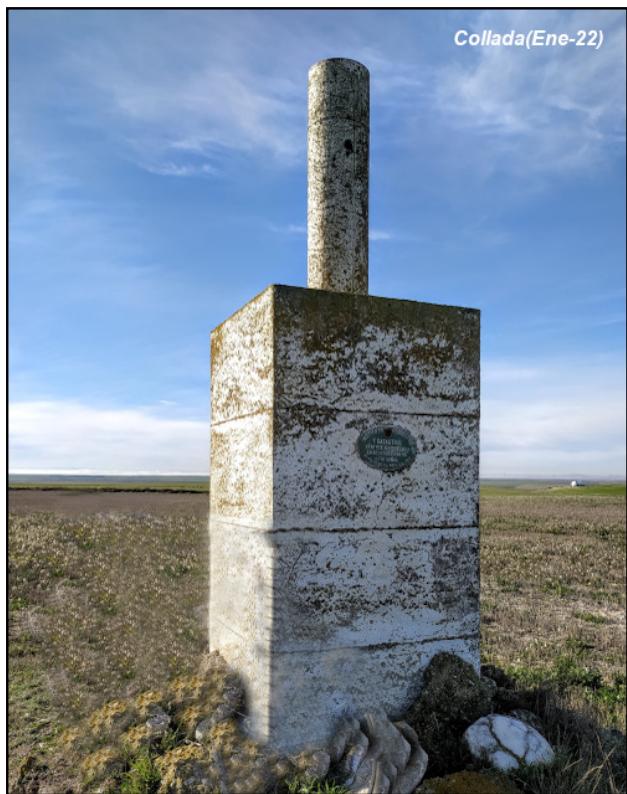
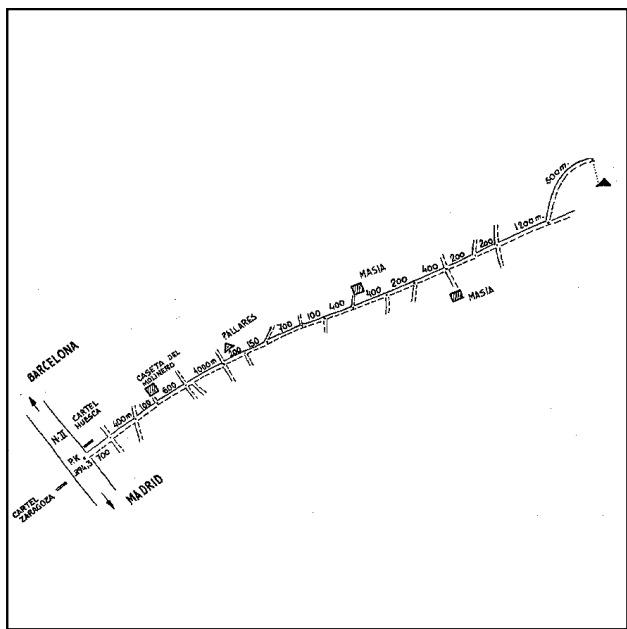
Situación:
Situado en la parte central y más alta de una pequeña loma conocida por Collada.

Acceso:
Desde Bujaraloz, por la carretera N-II en dirección a Peñalba hasta el Km. 394,300, donde hay a ambos lados de la carretera carteles indicadores. Se sigue a la derecha por un camino que va en dirección S., se dejan los caminos que lo cruzan a los 700 m., 1.100 m., 1.700 m. y 2.700 m., estando a la izquierda el vértice Pallares. Se continúa por el mismo camino, dejando a los 2.900 m. un ramal a la derecha, a 3.050 m. y 3.750 m. dos ramales a la izquierda, a 3.850 m. se pasa uno a la derecha y a 4.250 m. la entrada a la izquierda de una masía. Siguiendo por el camino principal se dejan ramales a la derecha, a 4.650 m. y 4.850 m., a 5.250 m. hay un camino que lo cruza, a la izquierda se va a una masía, a 5.450 m. se deja un camino a la izquierda y a 5.650 otro camino que lo cruza. Siguiendo hasta los 6.850 m. se llega a una bifurcación, se deja el camino principal y se tuerce a la izquierda, continuando por éste 500 m. y dejando el vehículo. La señal está a la derecha, a 20 m.
