Reseña Vértice Geodésico 10-may-2025

Número.....: 41993
Nombre.....: La Guardia
Municipios: Subirats
Provincias: Barcelona
Fecha de Construcción.....: 27 de abril de 1978
Pilar sin centrado forzado...: 1,20 m de alto, 0,30 m de diámetro.
Último cuerpo.....: 1,00 m de alto, 1,00 m de ancho.
Total cuerpos.....: 1 de 1,00 m de alto.

041993 La Guardia

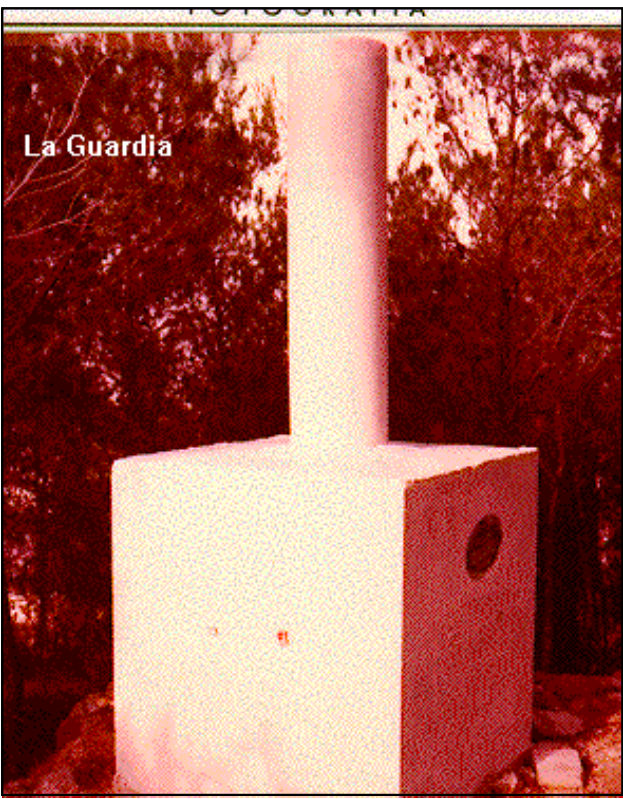
Situación:
 Situado en lo más alto del monte La Guardia, sobre los restos de una torre de piedra antigua rodeada de pinos.

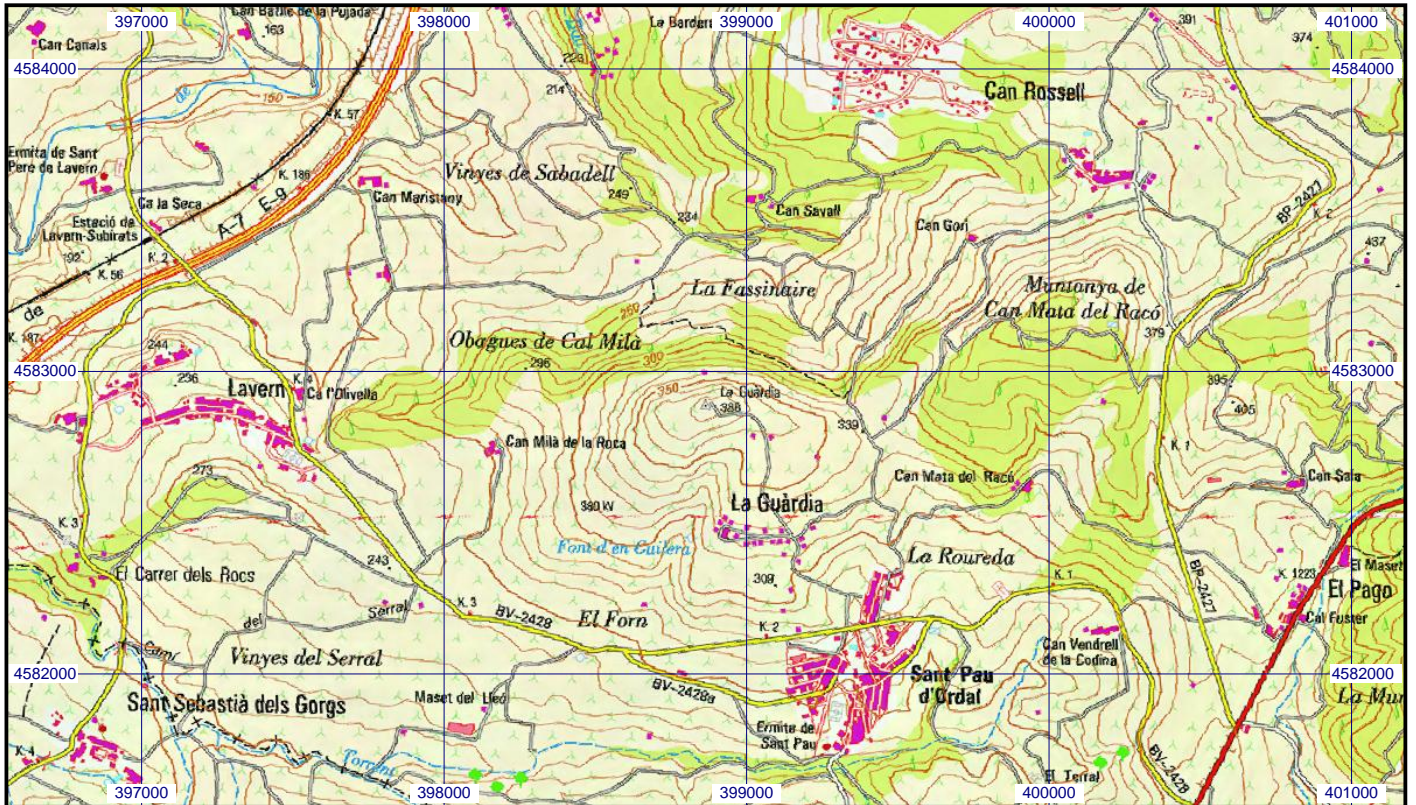
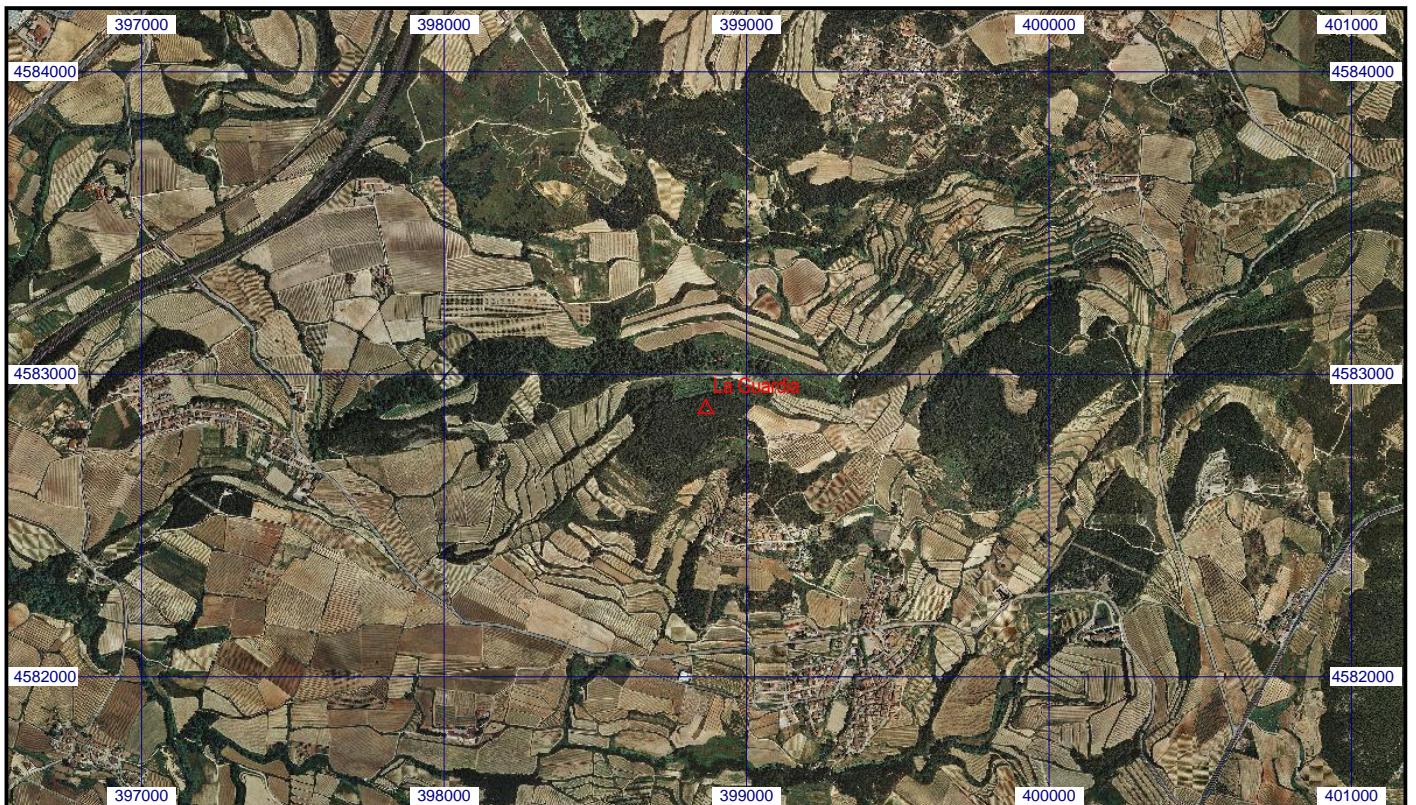
Coordenadas ETRS89. Huso 31
