## Reseña Vértice Geodésico

**Número.....:** 42356  
**Nombre.....:** Cuerno Malo  
**Municipios:** Villar del Buey  
**Provincias:** Zamora  
**Fecha de Construcción.....:** 30 de octubre de 1990  
**Pilar con centrado forzado..:** 1,25 m de alto, 0,25 m de diámetro.  
**Último cuerpo.....:** 0,20 m de alto, 1,00 m de ancho.  
**Total cuerpos.....:** 1 de 0,20 m de alto.

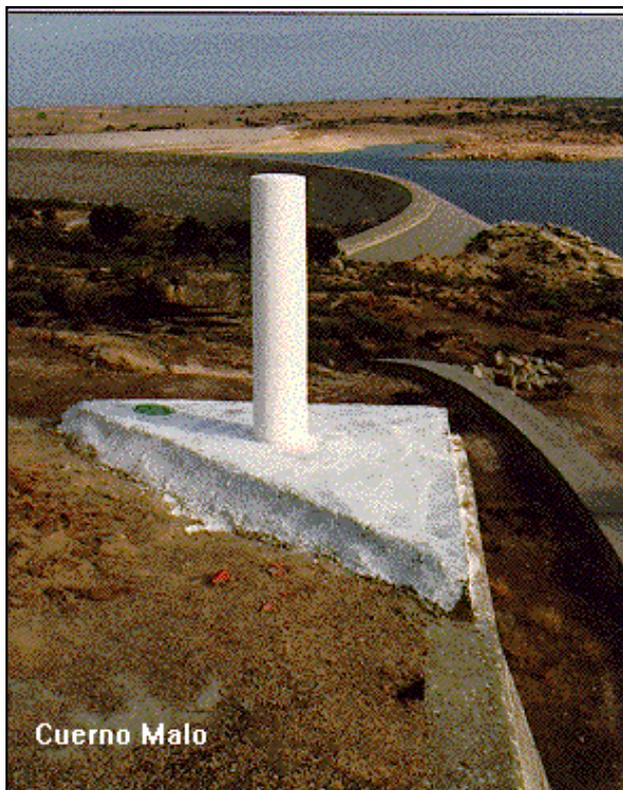
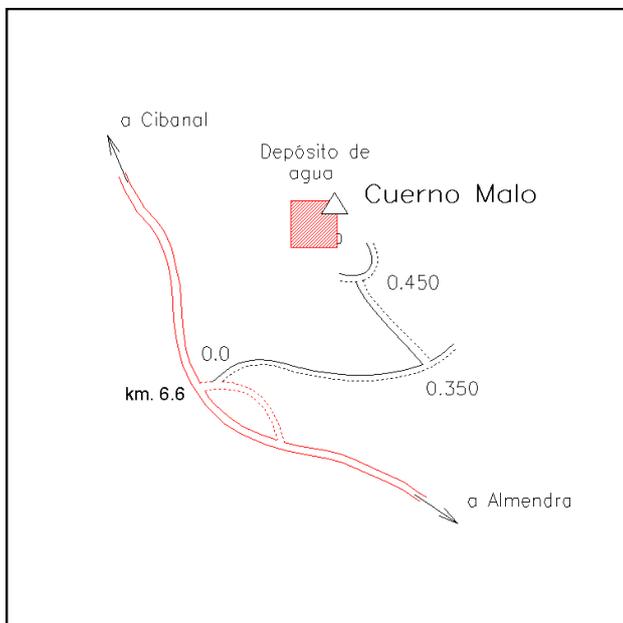
Encima del depósito de aguas cuadrado, que hay en el paraje de Cuerno Malo, 1 km. al N. del río Tormes y próximo al borde del embalse de Almendra. La señal está en la esquina N.E. del depósito.
