Reseña Vértice Geodésico 10-may-2025

Número.....: 42709
Nombre.....: La Casita
Municipios: Alaejos
Provincias: Valladolid
Fecha de Construcción.....: 01 de noviembre de 1987
Pilar sin centrado forzado...: 1,20 m de alto, 0,30 m de diámetro.
Último cuerpo.....: 4,00 m de alto, 1,00 m de ancho.
Total cuerpos.....: 1 de 4,00 m de alto.

042709 La Casita

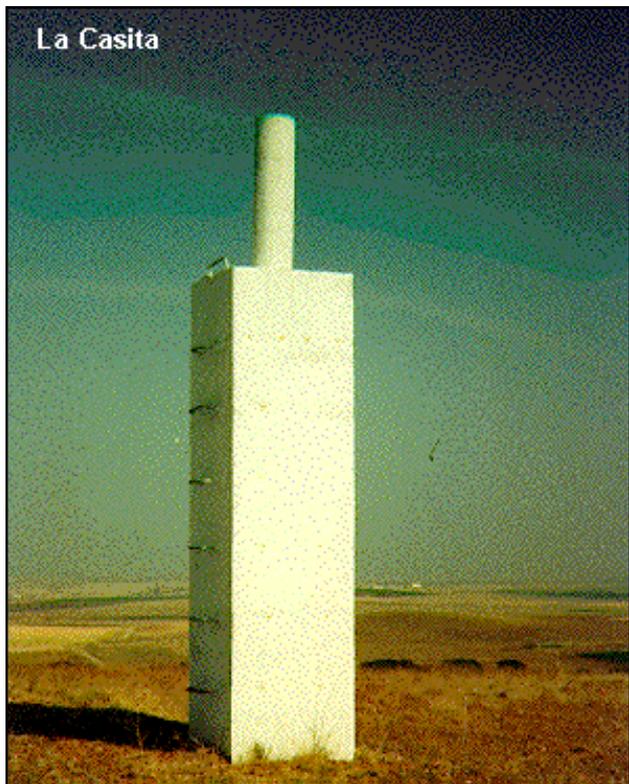
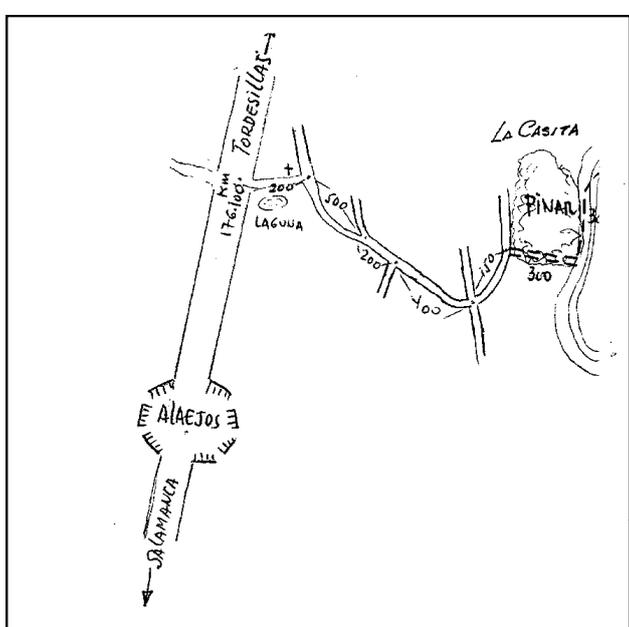
Situación:
 En el flanco S.E. de la enorme loma dominante situada 2 km al E. de Alaejos, conocida con éste nombre por tener en una de sus laderas la Ermita de Nuestra Señora de la Casita.

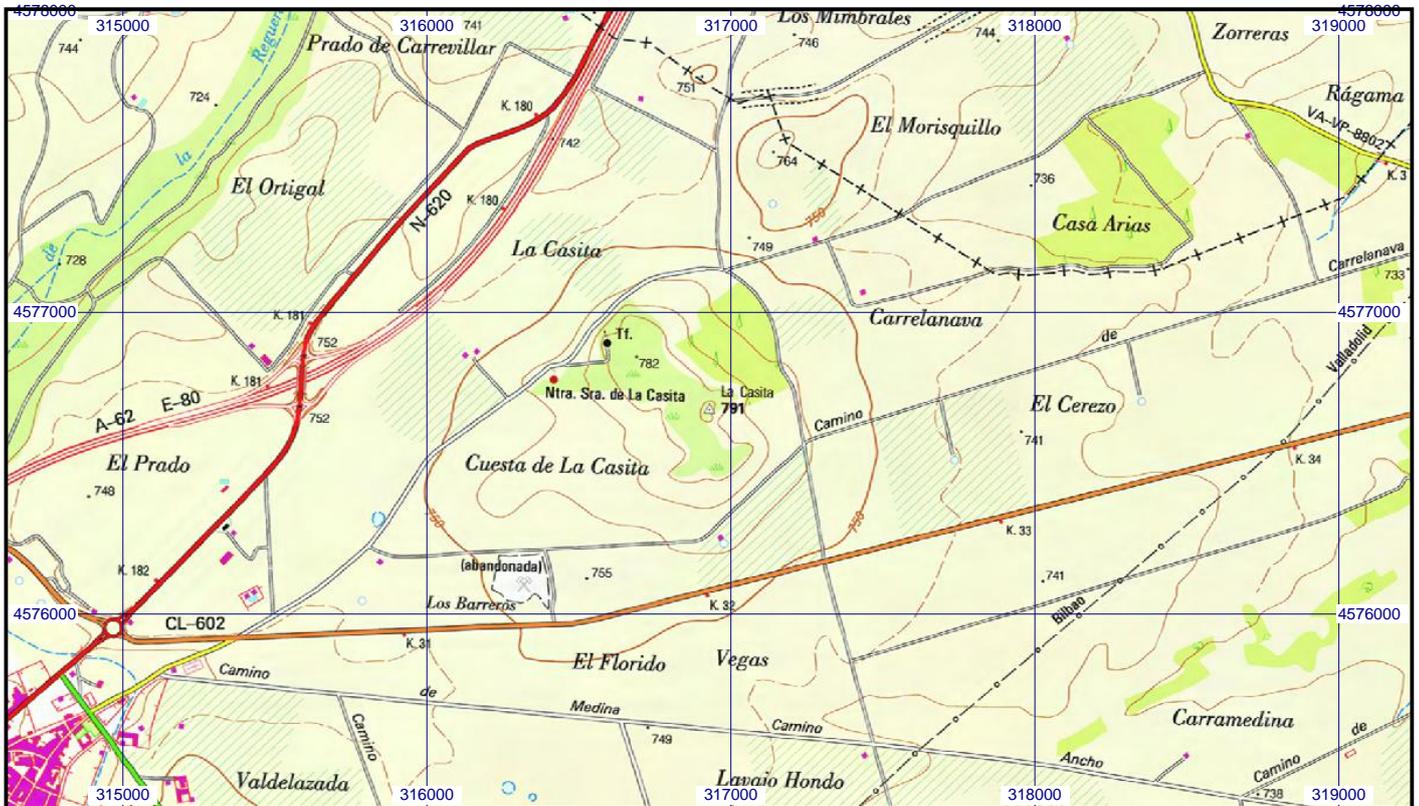
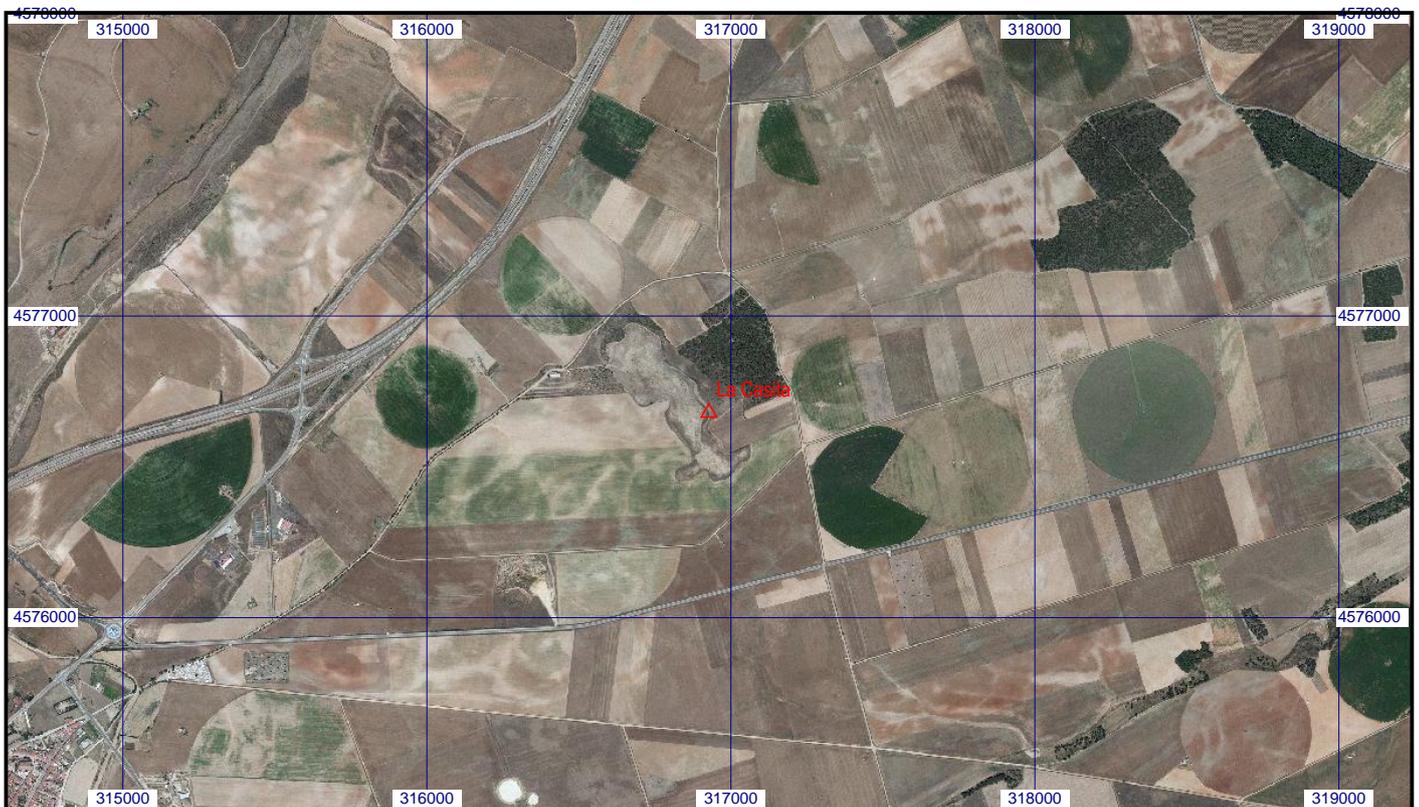
Coordenadas ETRS89. Huso 30

Acceso:
 Saliendo de Alaejos hacia Tordesillas a los 1500 m. aproximadamente y en el Km. 176.100, la carretera tiene un camino a cada margen tomando por el de la derecha y (dejando una pequeña laguna en su margen derecha) continuando 200 m. llegamos a un cruce tomando de nuevo a la derecha y continuando 500 m. punto en el cual dejamos un camino a la izquierda y continuando 200 m más adelante dejamos otro a la derecha y continuando 400 m. más llegamos a un cruce de caminos siguiendo por el central 150 m. con lo que nos colocamos a la izda. de un pinar, en cuyo comienzo sale a la derecha un camino que le atraviesa (300 m) situándonos en el flanco norte de la loma, a la que se puede acceder con Land-Rover por los sembrados.
