Reseña Vértice Geodésico 10-may-2025

Número.....: 43257
Nombre.....: Pizarral©
Municipios: Riaza
Provincias: Segovia
Fecha de Construcción.....: 01 de noviembre de 1982
Pilar sin centrado forzado...: 1,20 m de alto, 0,30 m de diámetro.
Último cuerpo.....: 1,20 m de alto, 1,00 m de ancho.
Total cuerpos.....: 1 de 1,20 m de alto.

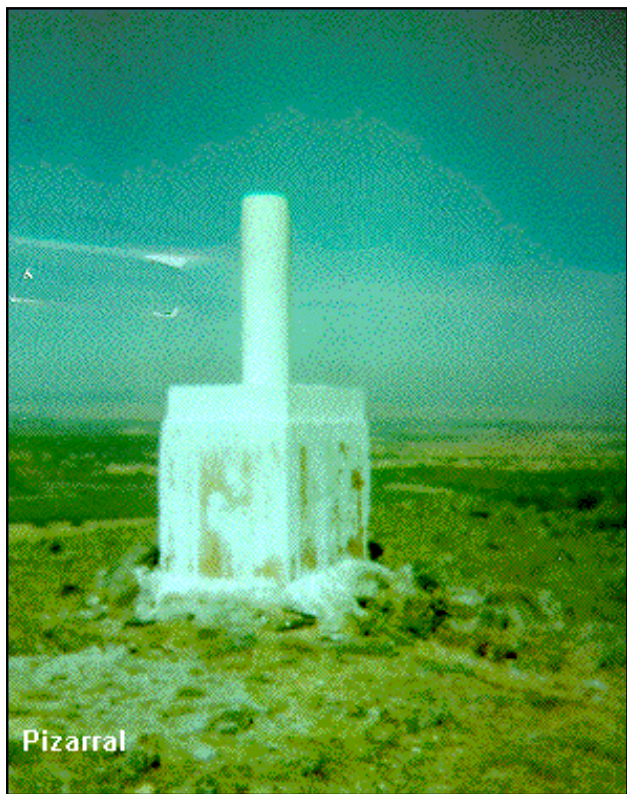
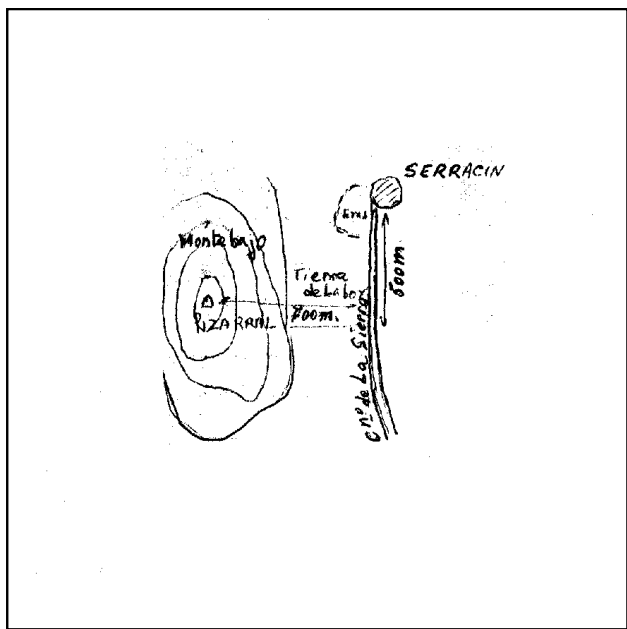
Situación:
 Situado en lo más alto del cerro del mismo nombre sobre un terreno cubierto de jaras sin ningún detalle característico

Observaciones:
 Construido el 01/Nov/82 y recrecida en 1997.
 Vértice observado con GPS.
