**Reseña Vértice Geodésico** 21-jun-2025

**Número.....: 43614**  
**Nombre.....: San Pascual**  
**Municipios: Torrehermosa**  
**Provincias: Zaragoza**  
**Fecha de Construcción.....: 29 de junio de 1986**  
**Pilar sin centrado forzado...: 1,20 m de alto, 0,30 m de diámetro.**  
**Último cuerpo.....: 2,50 m de alto, 1,00 m de ancho.**  
**Total cuerpos.....: 1 de 2,50 m de alto.**

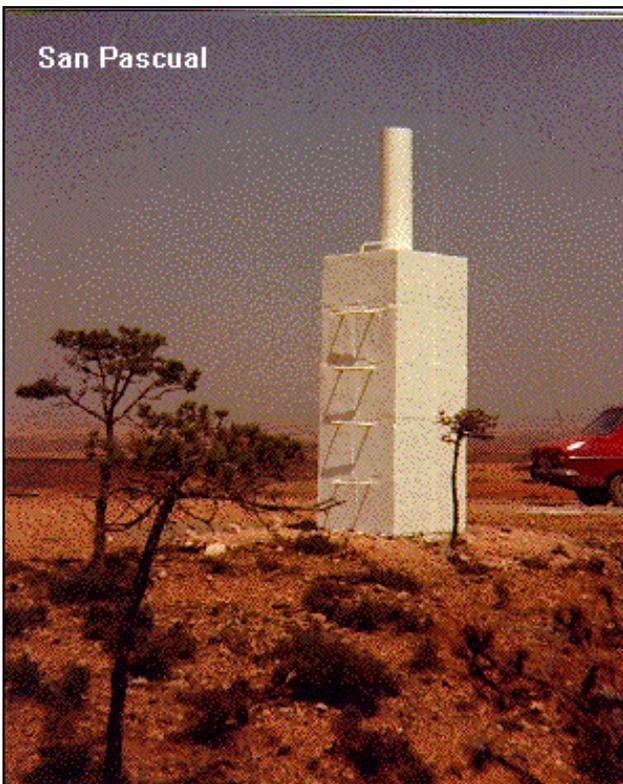
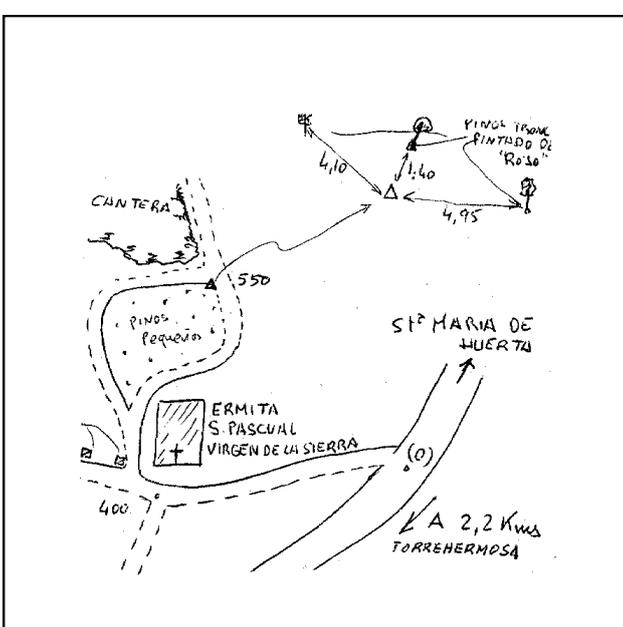
En lo alto del cerro San Pascual, que está a 1 km. al N.O. de Torrehermosa. La señal está en la esquina de un terreno plantado con pinos jóvenes, rodeado de un camino y a 12 m. de una cantera. Próxima a la señal está la ermita de San Pascual Bailón.

Despejado
