## Reseña Vértice Geodésico

**Número.....:** 45976  
**Nombre.....:** Ocejón  
**Municipios:** Valverde de los Arroyos  
**Provincias:** Guadalajara  
**Fecha de Construcción.....:** 01 de octubre de 1974  
**Pilar sin centrado forzado...:** 1,13 m de alto, 0,32 m de diámetro.  
**Último cuerpo.....:** 0,20 m de alto, 3,00 m de ancho.  
**Total cuerpos.....:** 1 de 0,20 m de alto.

## Ocejón (feb-2012)

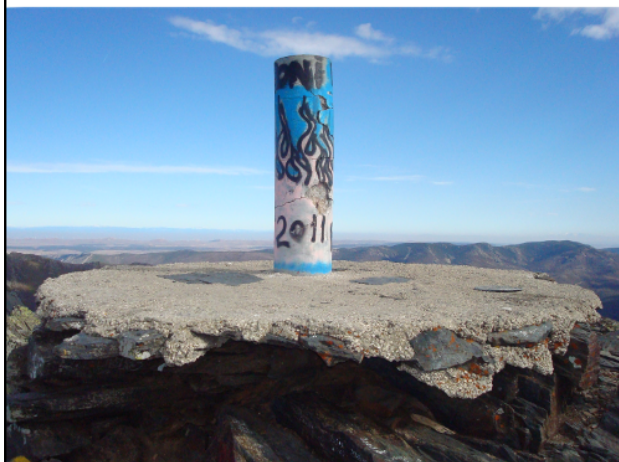
**Estado:** 26 de febrero de 2012

**Pilar:** Deteriorado  
Informe del estado del Vértice: [InfoRG.pdf](#)

**Base:** Desperfectos
