Reseña Vértice Geodésico 10-may-2025

Número.....: 46099
Nombre.....: Bodera
Municipios: La Bodera
Provincias: Guadalajara
Fecha de Construcción.....: 29 de octubre de 1976
Pilar sin centrado forzado...: 1,20 m de alto, 0,38 m de diámetro.
Último cuerpo.....: 0,50 m de alto, 2,20 m de ancho.
Total cuerpos.....: 1 de 0,50 m de alto.

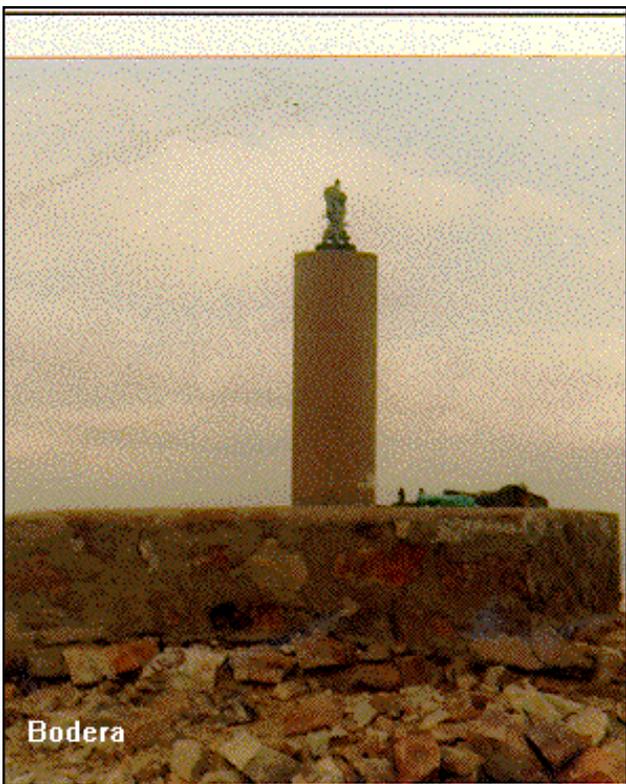
Situación:
 Situado en la parte central y más alta de la Sierra de La Bodera, en el Monte La Mota.
