## Reseña Vértice Geodésico

**Número.....: 46378**  
**Nombre.....: Dehesa**  
**Municipios: Algar de Mesa**  
**Provincias: Guadalajara**  
**Fecha de Construcción.....: 21 de noviembre de 1984**  
**Pilar sin centrado forzado...: 1,20 m de alto, 0,30 m de diámetro.**  
**Último cuerpo.....: 1,00 m de alto, 1,00 m de ancho.**  
**Total cuerpos.....: 1 de 1,00 m de alto.**

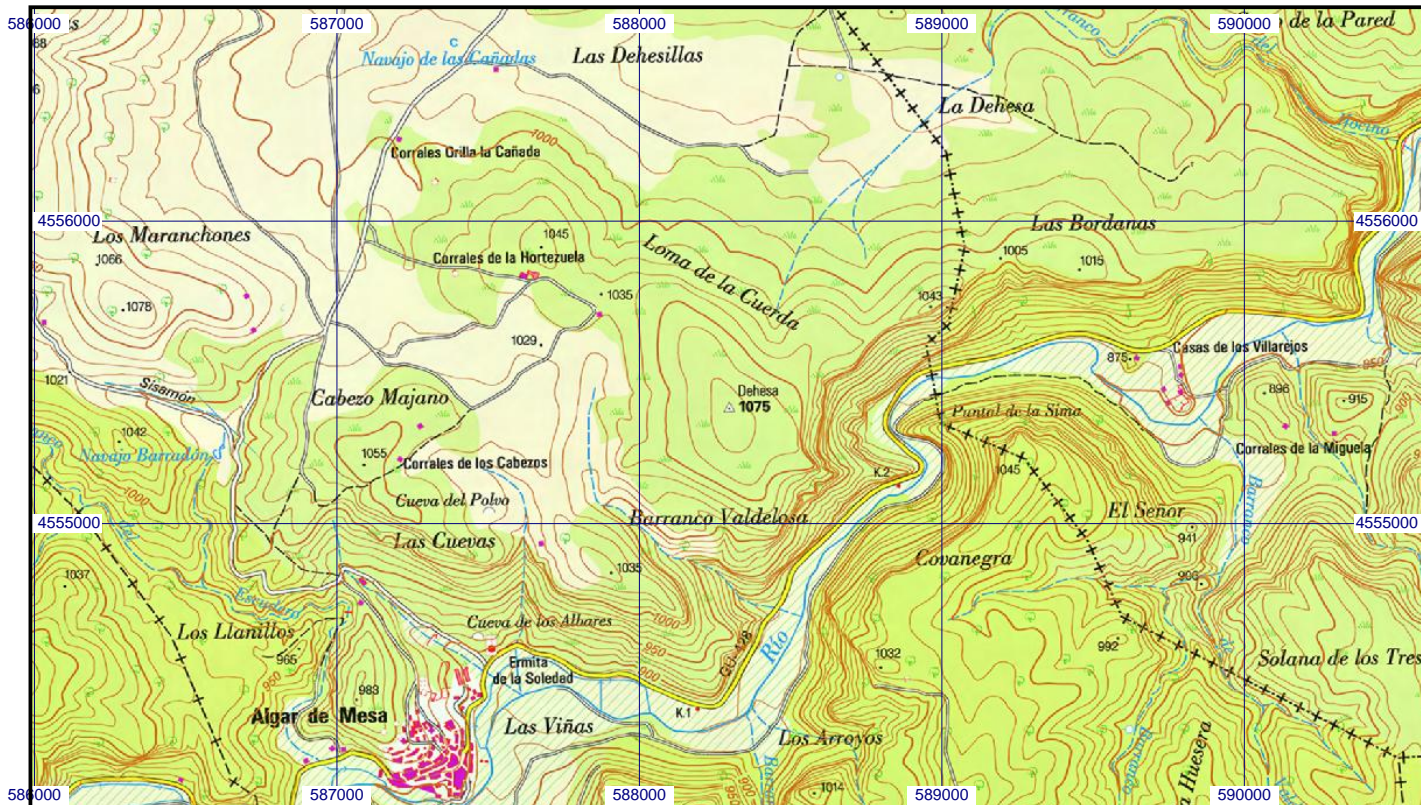
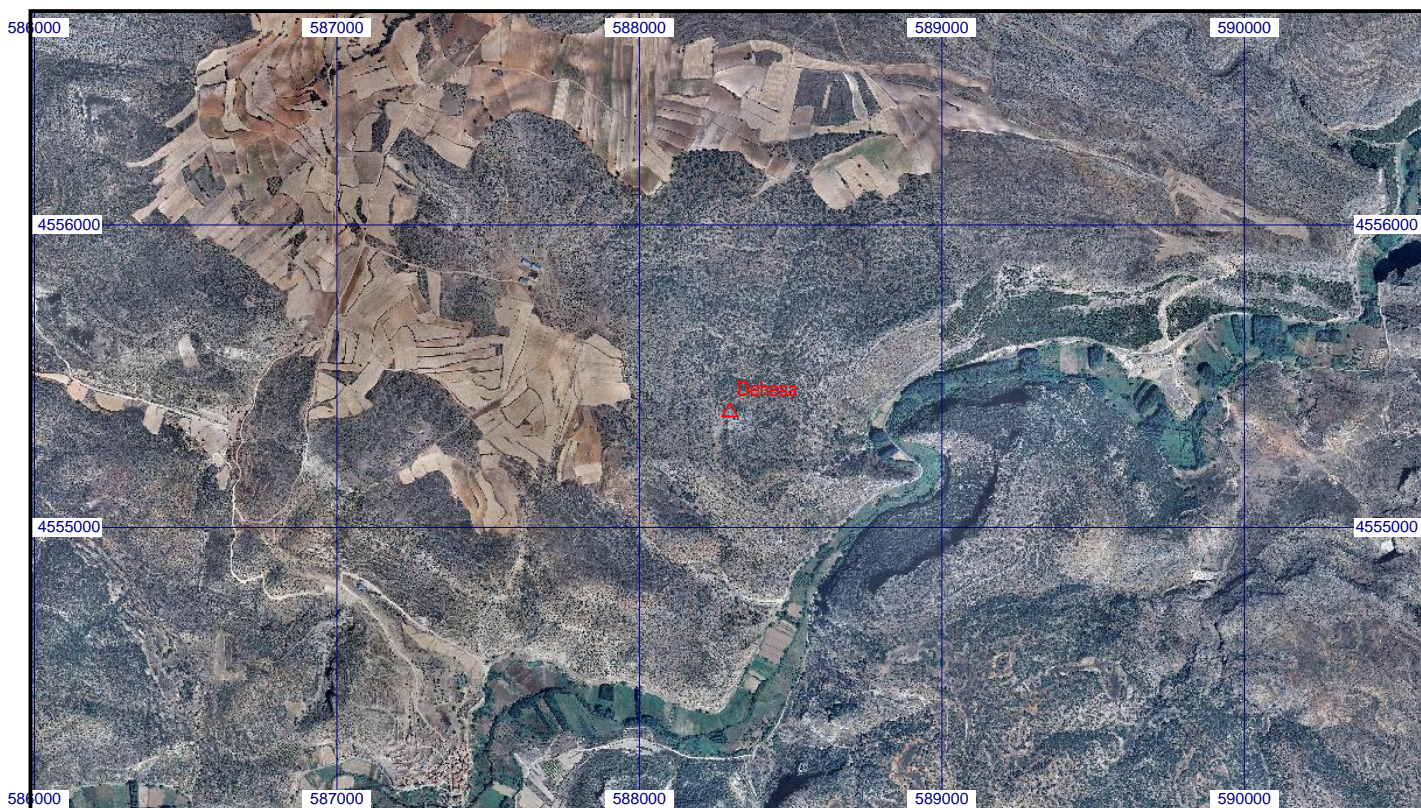
Cartografía de situación

Escala 1:25.000

046378 Dehesa

Coordenadas ETRS89. Huso 30
