Reseña Vértice Geodésico 21-jun-2025

Número.....: 47993
Nombre.....: Peñaranda
Municipios: Peñaranda de Bracamonte
Provincias: Salamanca
Fecha de Construcción.....: 01 de octubre de 1983
Pilar sin centrado forzado...: 1,20 m de alto, 0,30 m de diámetro.
Último cuerpo.....: 0,40 m de alto, 1,00 m de ancho.
Total cuerpos.....: 1 de 0,40 m de alto.

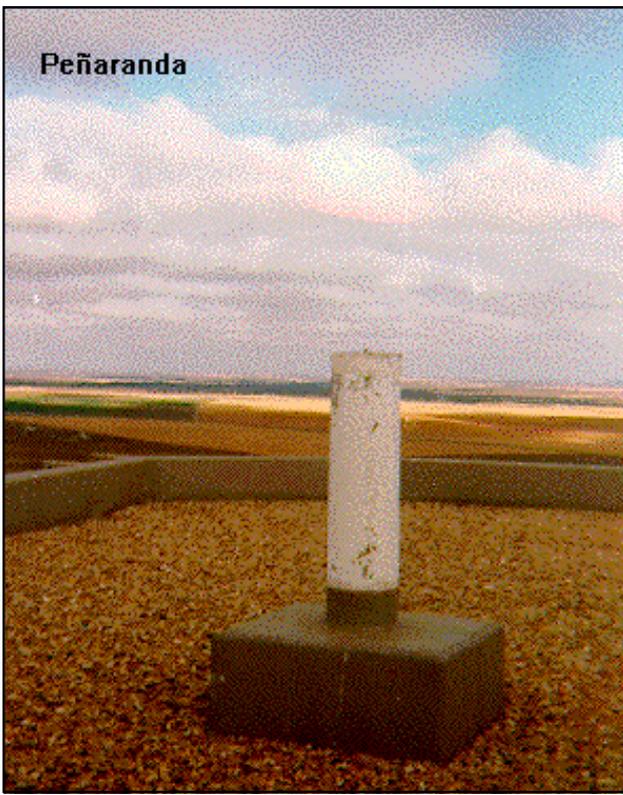
A unos 600 m al S.O de Peñaranda de Bracamonte, al S. de la carretera de La Maya y al E. del trazado del FFCC., en la torre más elevada del silo más alto de los dos que existen en Peñaranda. En la terraza
