## Red de Infraestructuras Geodésicas

# Reseña Vértice Geodésico

Número....: 48036 Nombre....: Flores Municipios: Flores de Ávila

Provincias: Ávila

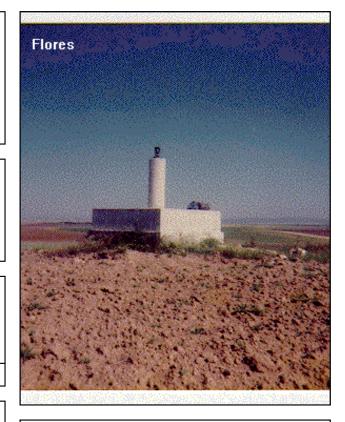
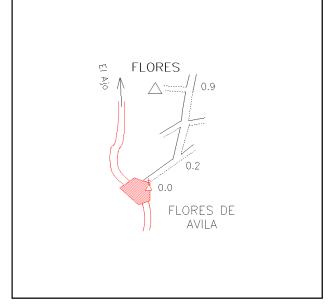
Pilar con centrado forzado..: 1,20 m de alto, 0,40 m de diámetro. Último cuerpo....... 0,50 m de alto, 2,20 m de ancho.

Total cuerpos....... 2 de 0,95 m de alto.

Situado a unos 700 m. al N. del pueblo de Flores de Avila, en una loma suave que está de cereal.
