## Reseña Vértice Geodésico

**Número.....: 48408**  
**Nombre.....: Nevero**  
**Municipios: Pinilla del Valle**  
**Provincias: Madrid**  
**Fecha de Construcción.....: 01 de julio de 1977**  
**Pilar sin centrado forzado...: 1,20 m de alto, 0,30 m de diámetro.**  
**Último cuerpo.....: 1,00 m de alto, 1,00 m de ancho.**  
**Total cuerpos.....: 2 de 1,60 m de alto.**

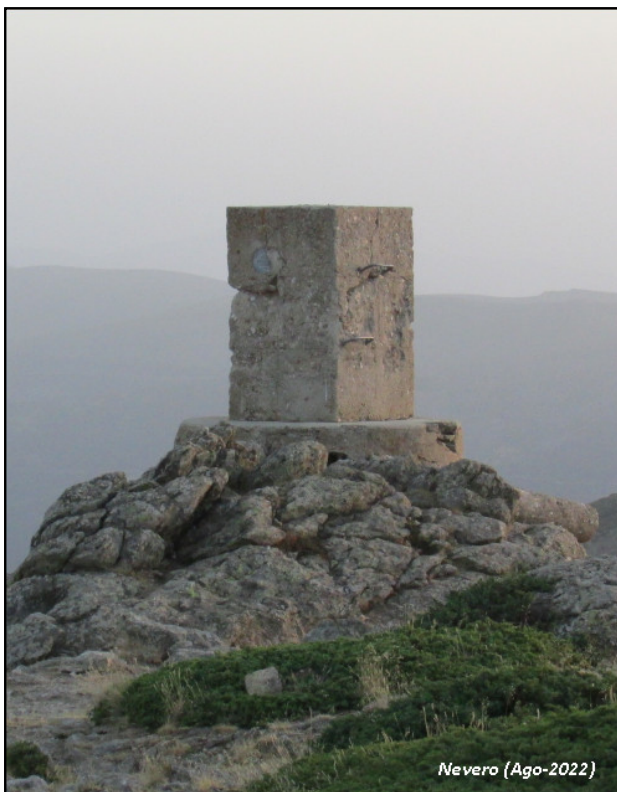
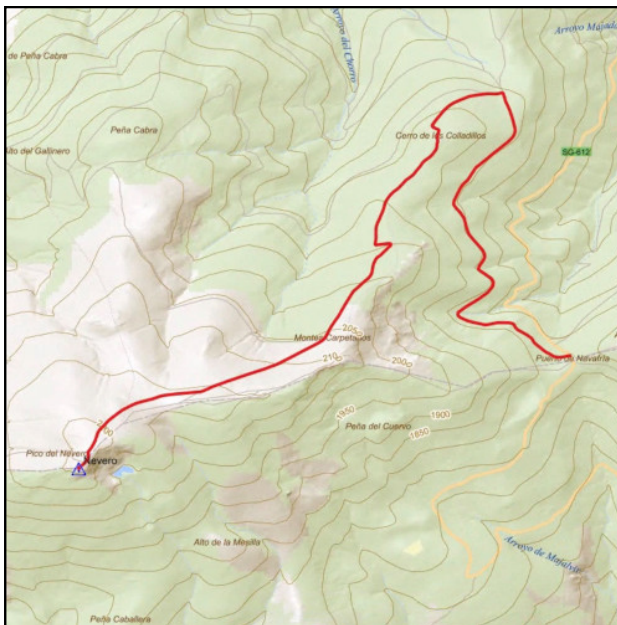
Despejado

### Observaciones:

Estado: 12 de agosto de 2022

Pilar: **Destruído**  
Informe del estado del vértice: [InfoRG.pdf](#)

Base: **Bueno**
