Reseña Vértice Geodésico 10-may-2025

Número.....: 49075
Nombre.....: Valdemadera
Municipios: Odón
Provincias: Teruel
Fecha de Construcción.....: 24 de julio de 1986
Pilar sin centrado forzado...: 1,20 m de alto, 0,30 m de diámetro.
Último cuerpo.....: 3,00 m de alto, 1,00 m de ancho.
Total cuerpos.....: 1 de 1,00 m de alto.

049075 Valdemadera

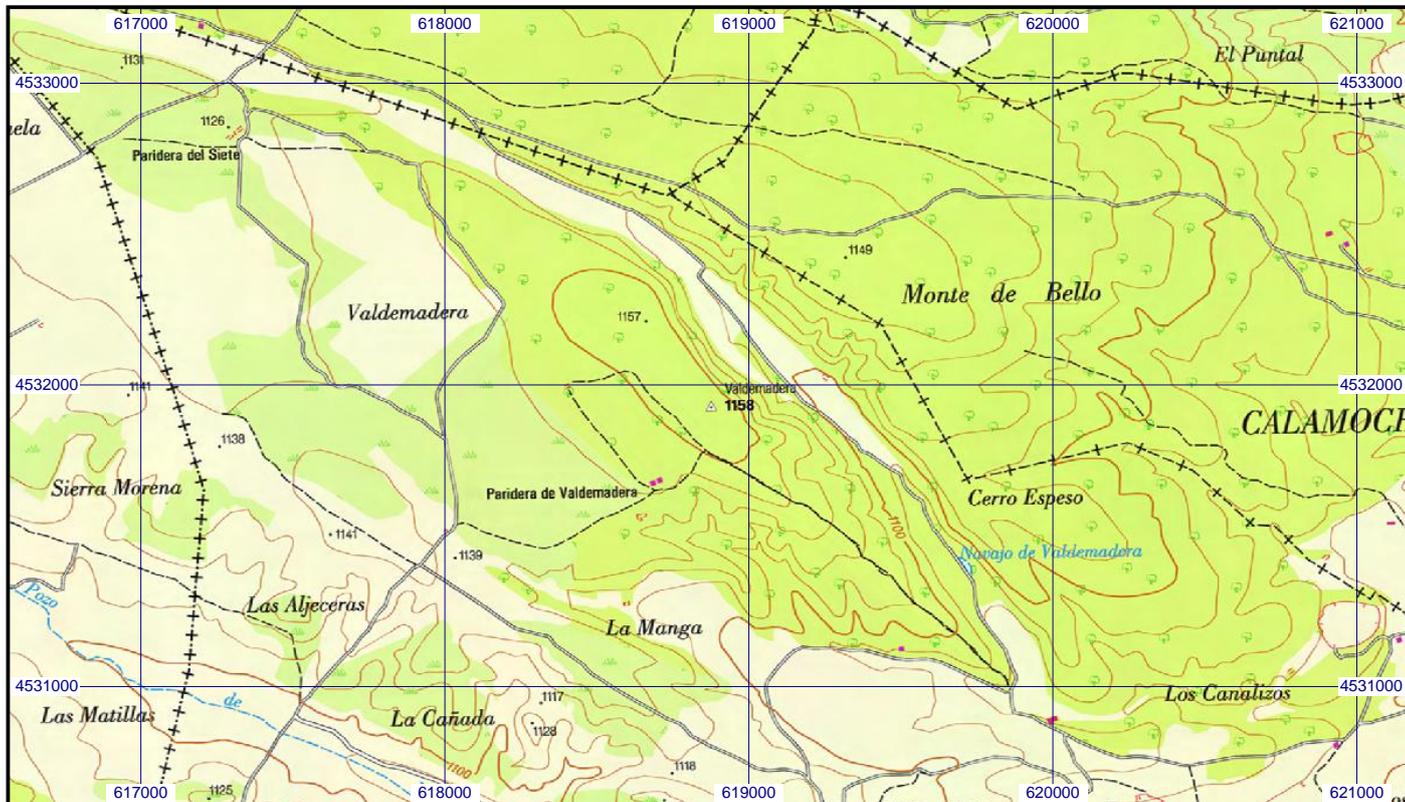
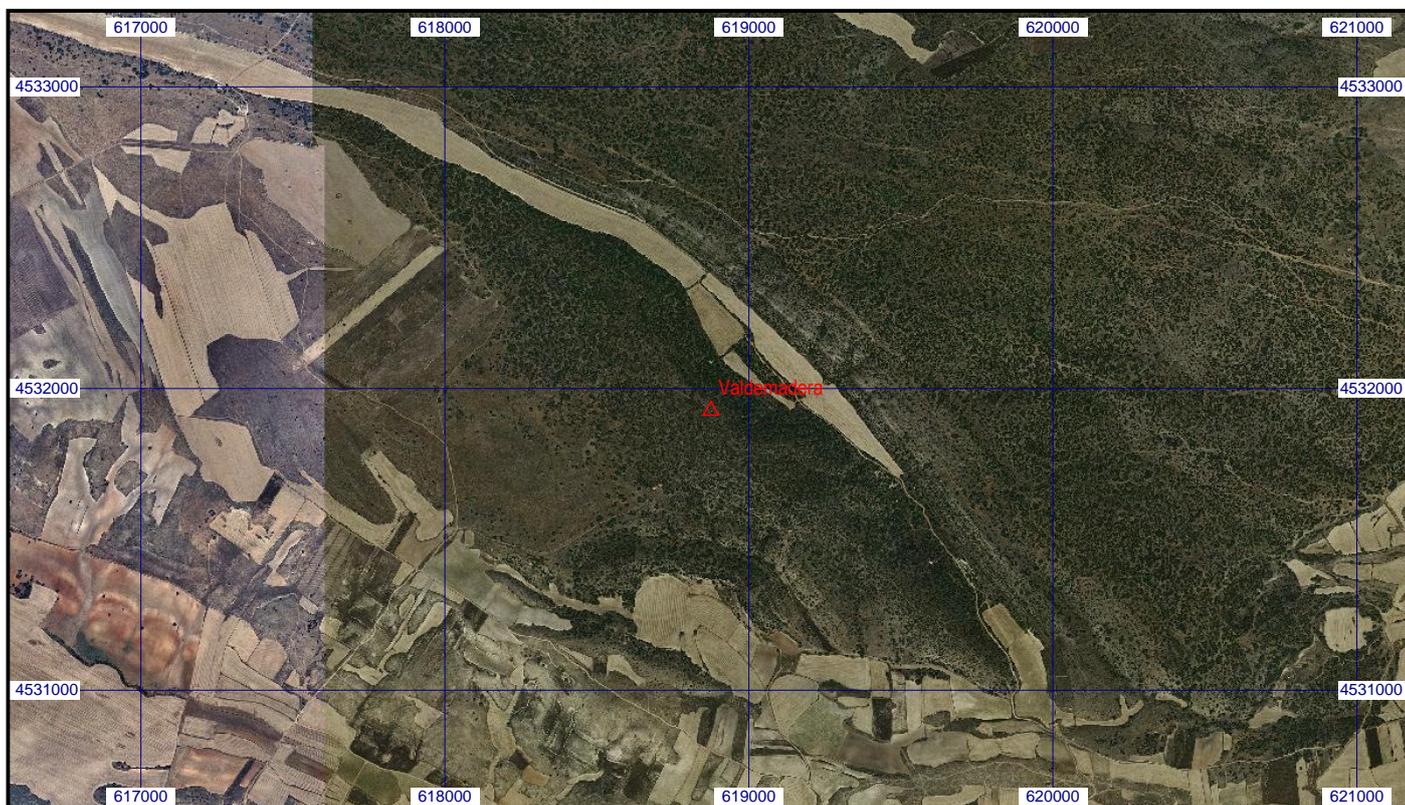
Cartografía de situación

Escala 1:25.000

Coordenadas ETRS89. Huso 30
