Reseña Vértice Geodésico

Número.....: 50116
Nombre.....: Vista Hermosa
Municipios: Sancti-Spíritus
Provincias: Salamanca
Fecha de Construcción.....: 01 de julio de 1991
Pilar sin centrado forzado...: 1,20 m de alto, 0,30 m de diámetro.
Último cuerpo.....: 6,00 m de alto, 1,00 m de ancho.
Total cuerpos.....: 2 de 8,00 m de alto.

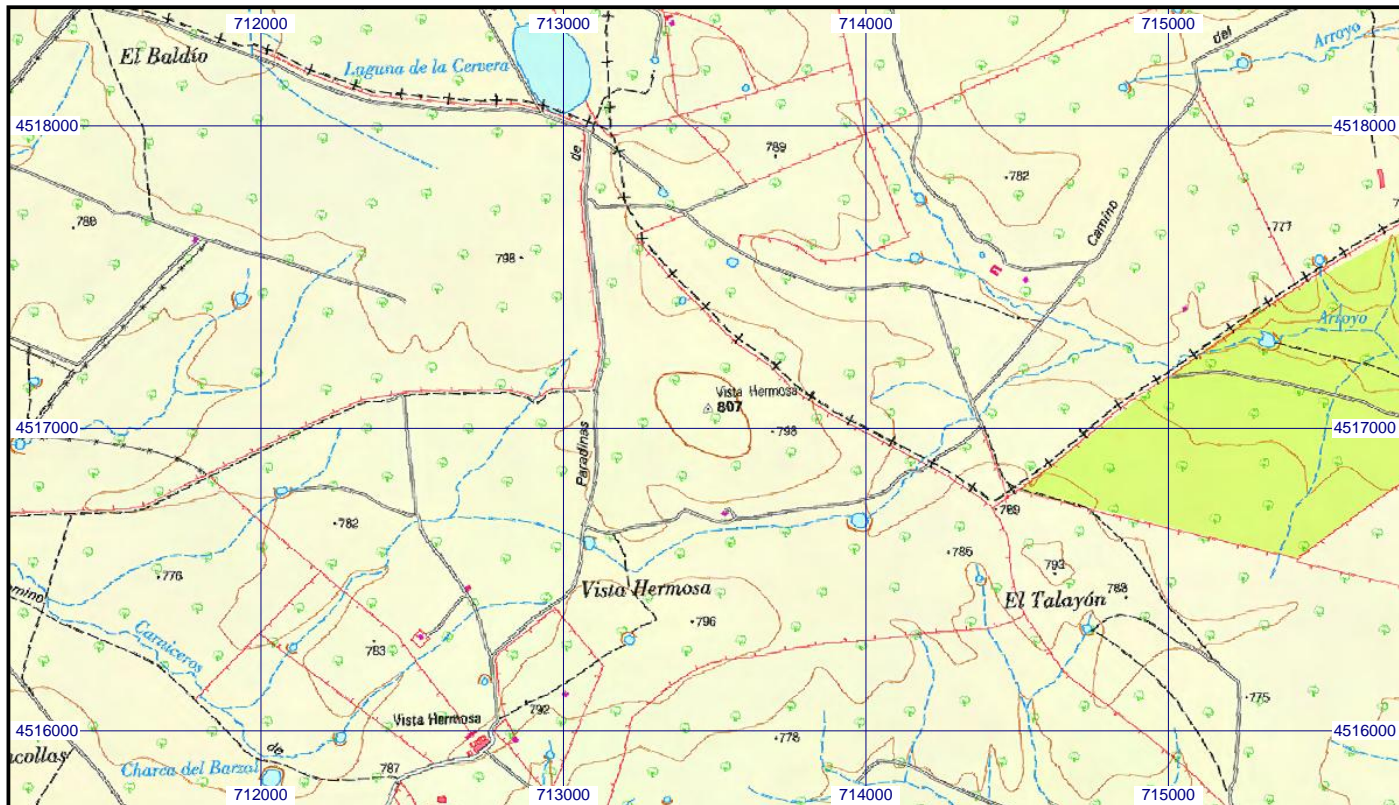
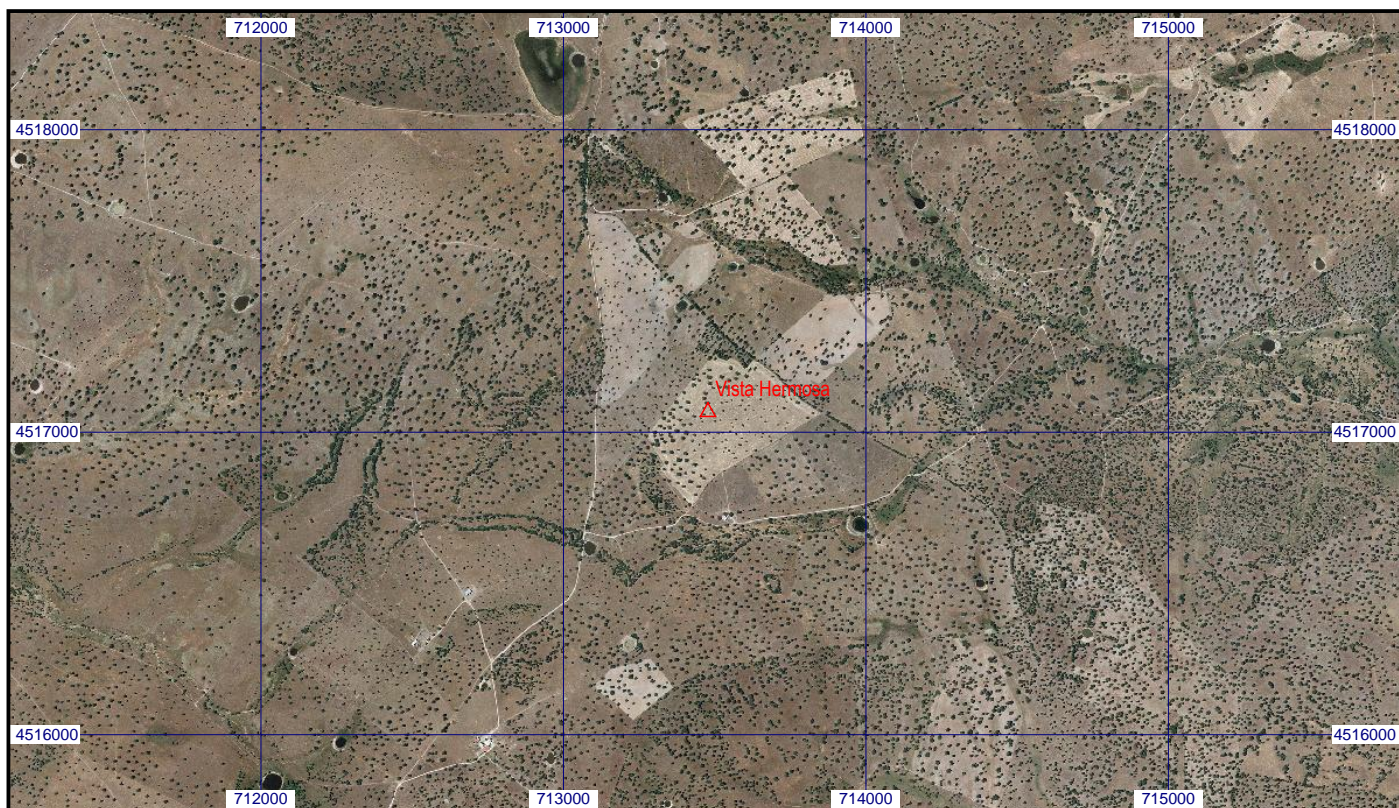
Cartografía de situación

Escala 1:25.000

050116 Vista Hermosa

Coordenadas ETRS89. Huso 29
