Reseña Vértice Geodésico 10-may-2025

Número.....: 50169
Nombre.....: Boada
Municipios: Boada
Provincias: Salamanca
Fecha de Construcción.....: 01 de octubre de 1991
Pilar sin centrado forzado...: 1,20 m de alto, 0,30 m de diámetro.
Último cuerpo.....: 0,20 m de alto, 0,20 m de ancho.
Total cuerpos.....: 1 de 1,00 m de alto.

050169 Boada

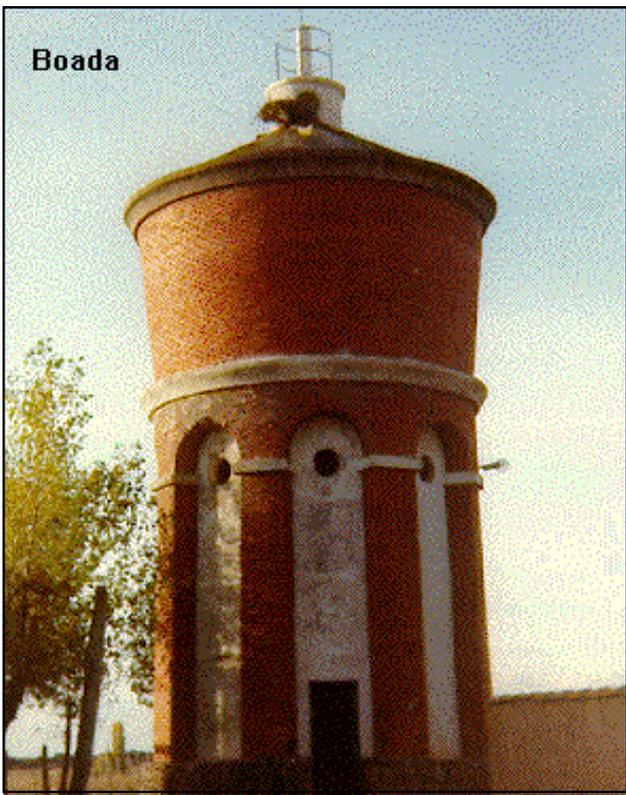
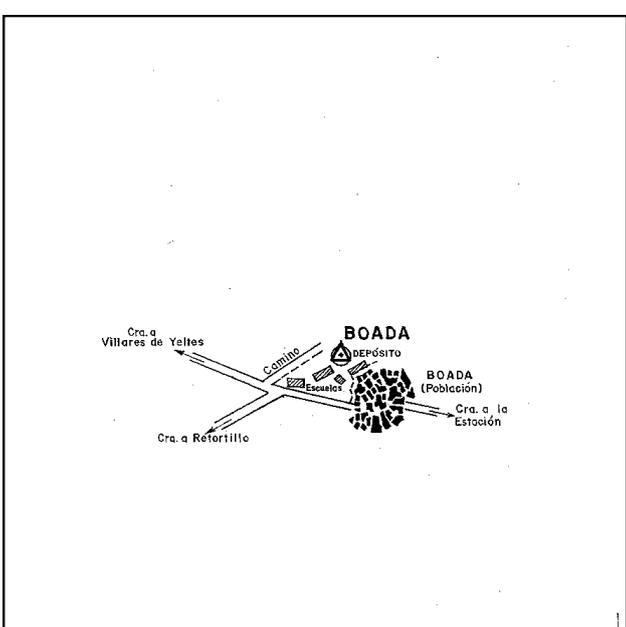
Situación:
 En la parte N.O. del casco urbano de Boada está el depósito de aguas y encima de él se situa el vértice.
