## Reseña Vértice Geodésico

**Número.....:** 50896  
**Nombre.....:** Peña del Yelmo 1993  
**Municipios:** Manzanares el Real  
**Provincias:** Madrid  
**Fecha de Construcción.....:**  
**Pilar sin centrado forzado...:** 1,11 m de alto, 0,30 m de diámetro.  
**Último cuerpo.....:** 0,20 m de alto, 1,00 m de ancho.  
**Total cuerpos.....:** 1 de 0,20 m de alto.

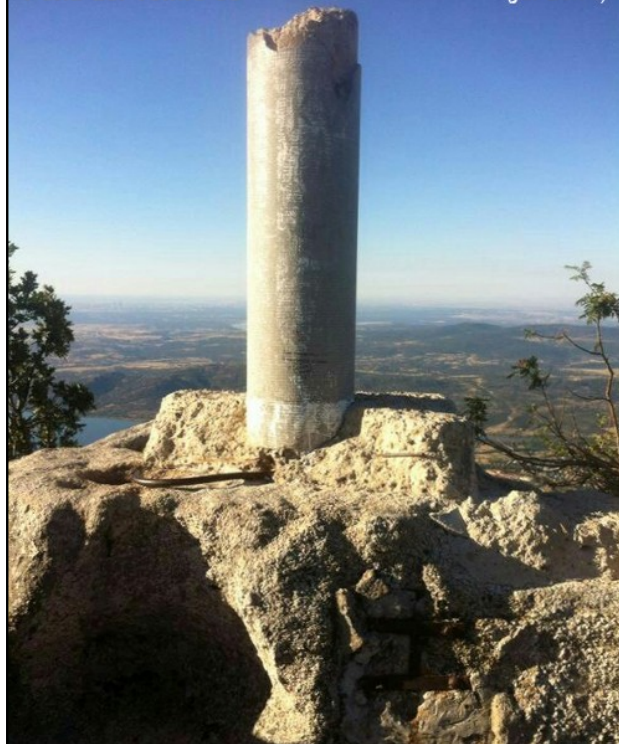
Peña del Yelmo 93

(jul-2014)

Estado: 12 de julio de 2014

Pilar: No estacionable  
Informe del estado del Vértice: [InfoRG.pdf](#)

Base: Desperfectos
