Reseña Vértice Geodésico

Número.....: 52943
Nombre.....: Picozo
Municipios: Collado del Mirón
Provincias: Ávila
Fecha de Construcción.....: 01 de octubre de 1983
Pilar sin centrado forzado...: 1,20 m de alto, 0,30 m de diámetro.
Último cuerpo.....: 0,20 m de alto, 1,00 m de ancho.
Total cuerpos.....: 2 de 1,00 m de alto.

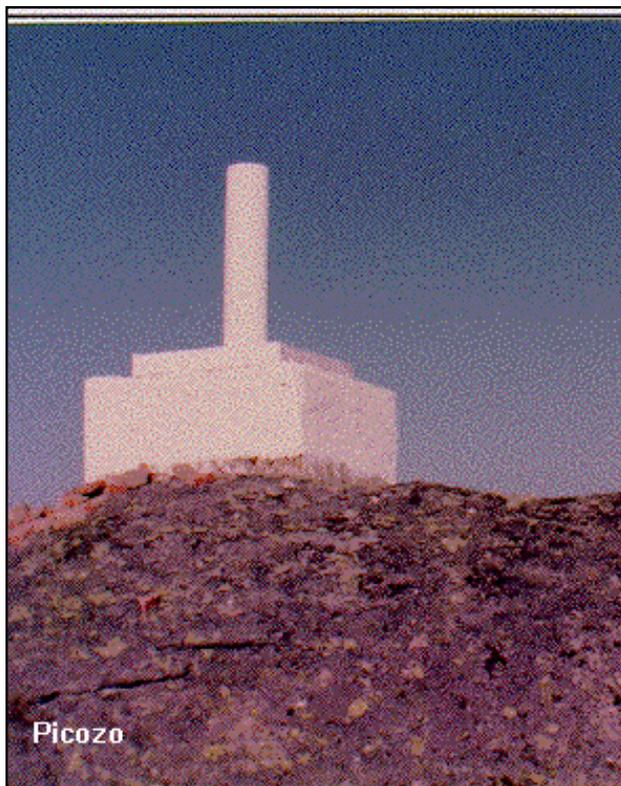
Picozo

Situado en el punto más alto del cerro Picozo, sobre una gran masa rocosa.

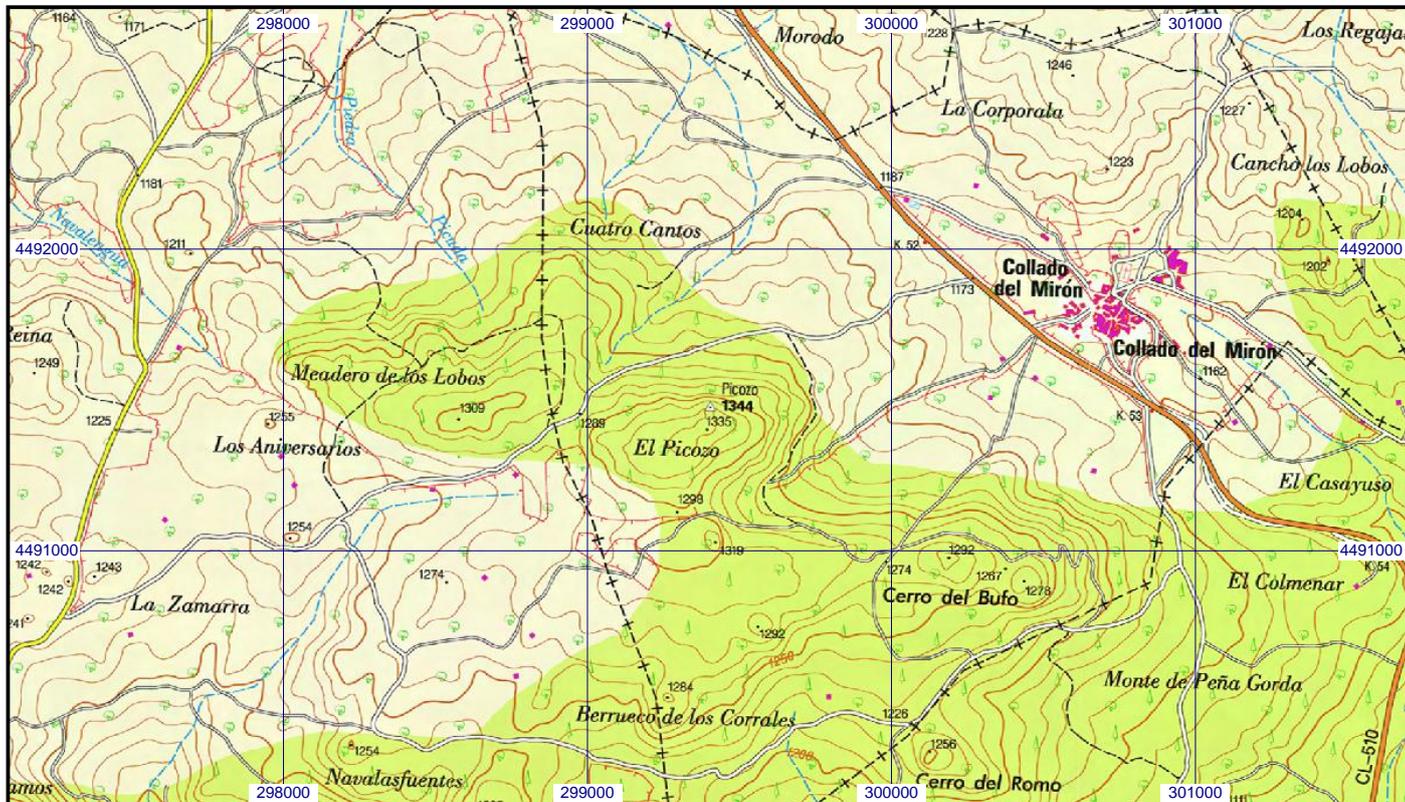
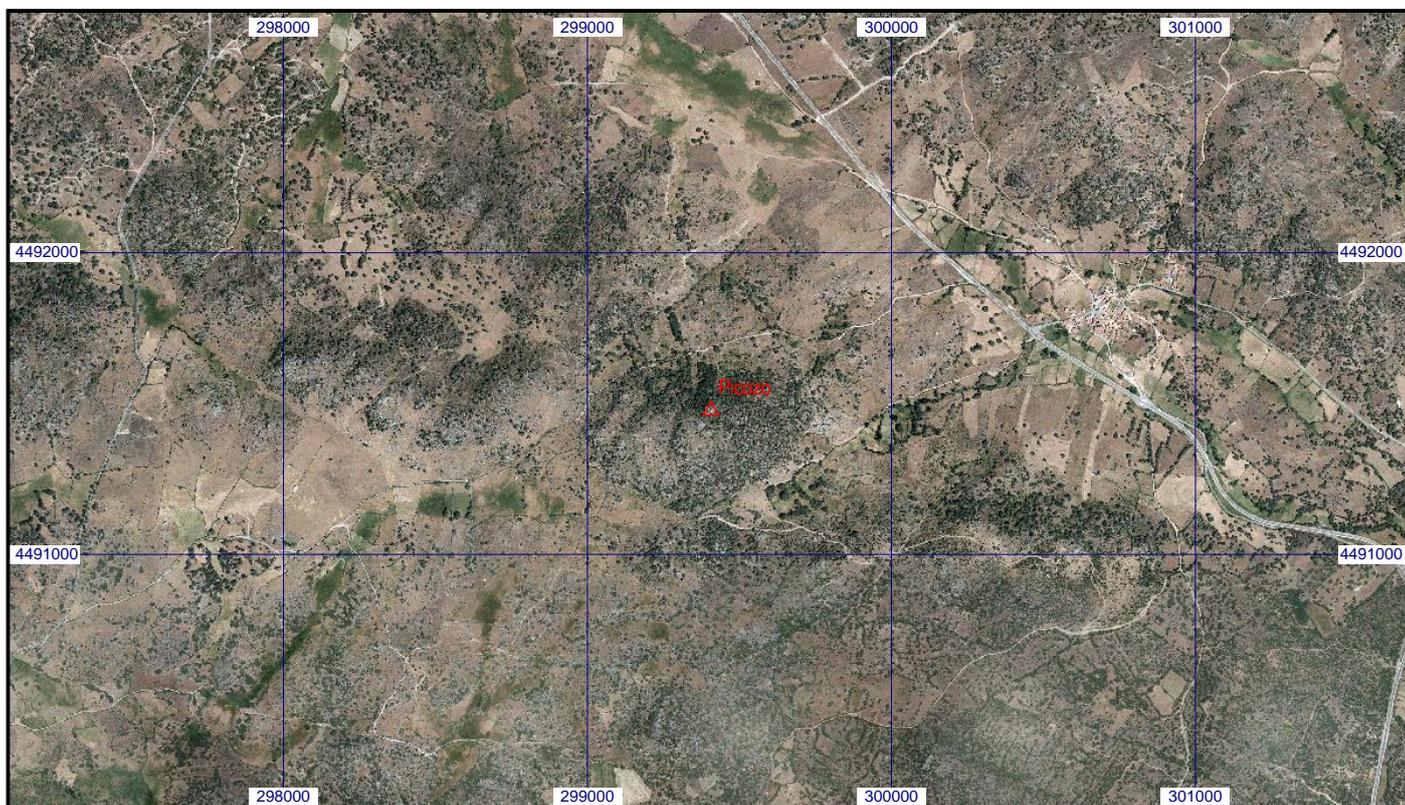
Cartografía de situación

Escala 1:25.000

Coordenadas ETRS89. Huso 30
